# Solution

## Финансово изгодни решения за ремонт!

## SWAG има решение за бърз и ефикасен ремонт: Висящият лагер се предлага и отделно!

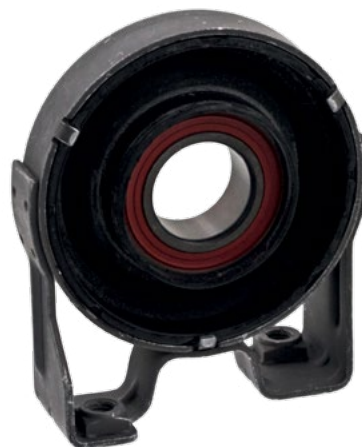
**SWAG Nr. 30 93 8548**

При VW Touareg и Porsche Cayenne, в зависимост от натоварването, може да се чуе пукане и усетят вибрации в купето. Една от причините може да е повреден или износен висящ лагер. Това води до невъзможността лагера да носи кардана и затова трябва да бъде заменен.

Ориг. номер 955 421 020 14 SK

Ориг. номер 7L0 521 102 N SK

Това спестява пари на клиента, просто защото една част е по-евтина от цял комплект:

Производителят на автомобила не предлага отделно висящият лагер и може да бъде поръчан само с кардана. Това прави замяната много скъпа.
