# Solution

## Soluții de reparații eficiente din punct de vedere al costului!

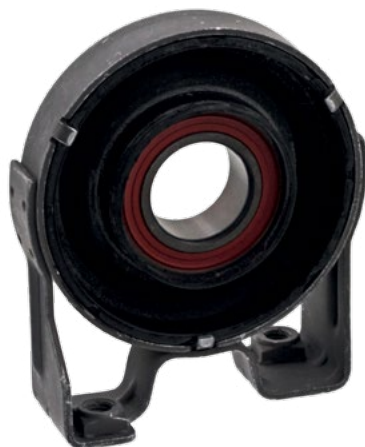
**SWAG no. 30 93 8548**

La modelele VW Touareg și Porsche Cayenne, pot fi auzite zgomote de tip hure și se pot simți, în funcție de sarcină, și vibrații puternice în habitacul. Cauza acestor manifestări poate fi rulmentul de sprijin al arborelui cardanic. Cauciucul rulmentului se poate fisura sau chiar rupe datorită solicitărilor mecanice la care este supus, ceea ce conduce la zgomotele și vibrațiile menționate. Acest lucru pune rulmentul în imposibilitatea de a sprijini arborele cardanic, și ca urmare, acesta trebuie înlocuit.

Rulmentul de sprijin al arborelui cardanic este disponibil separat!

Această soluție conduce la o reparație ieftină, pentru că un singur reper este mai ieftin decât un întreg ansamblu de piese.

Rulmentul de sprijin al arborelui cardanic nu este disponibil separat în lista de piese a producătorului autovehiculului și poate fi comandat numai împreună cu arborele cardanic complet. Acest lucru face reparația foarte scumpă.
