## Комплексно решение за Ford Mondeo 1+2!

### Ремонтен кит стабилизираща щанга (със скоби) SWAG 50 92 7400

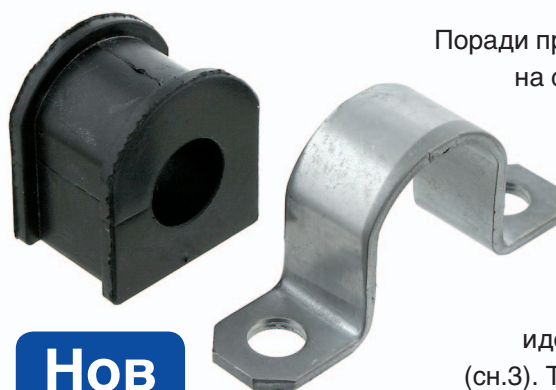
Нов

Поради промяна в дизайна на тампона на стабилизиращата щанга от производителя на автомобила възникват проблеми при монтажа на тампона (SWAG 50 92 1855). Предишния полузакръглен дизайн бе променен на плосък дизайн, идентичен на оригиналната част (сн.3). Това означава, че монтажната скоба също бе променена. Тампоните и скобите на стабилизиращата щанга (SWAG 50 92 7355) трябва винаги да бъдат заменени по двойки за да се осигури професионално ниво на ремонта.

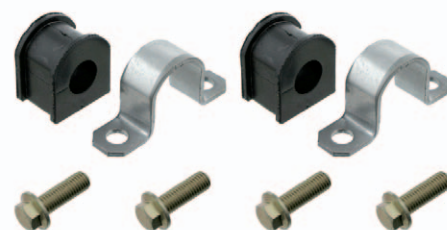
**Ремонтен кит SWAG 50 92 7400**

Този ремонтен кит съдържа тампоните с подходящите монтажни скоби, а също и необходимите монтажни болтове усилены на опън (10,9 степен).
