## Soluzione completa per Ford Mondeo I+2!

### Set di riparazione cuscinetti stabilizzatore con fascetta SWAG 50 92 7400

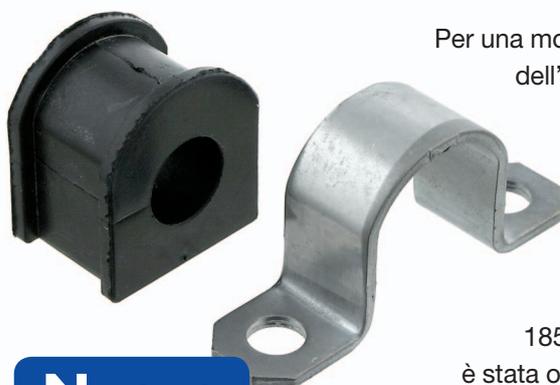
Per una modifica costruttiva dell'alloggiamento stabilizzatore anteriore apportata dal fabbricante del veicolo, si hanno ripetutamente problemi in sede di montaggio dei cuscinetti stabilizzatore (SWAG 50 92 1855). La forma prima semirotonda è stata ora modificata, come anche nel pezzo originale, facendola diventare diritta (vedere fig. 3). Questo comporta la necessità di cambiare sempre anche la fascetta (SWAG 50 92 7355). Per garantire una riparazione a regola d'arte, è opportuno che i cuscinetti stabilizzatore si sostituiscano sempre in coppia.

Questo set di riparazione contiene, oltre ai cuscinetti stabilizzatore con fascette adatte, anche le relative viti di fissaggio di qualità 10.9.
