## Монтажна инструкция за уплътнителна гривна на преден колесен лагер

Audi, Seat, Skoda, VW

713 6104 70 (FAG-Kit)

713 6105 70 (FAG-Kit)  
713 6105 80 (FAG-kit)

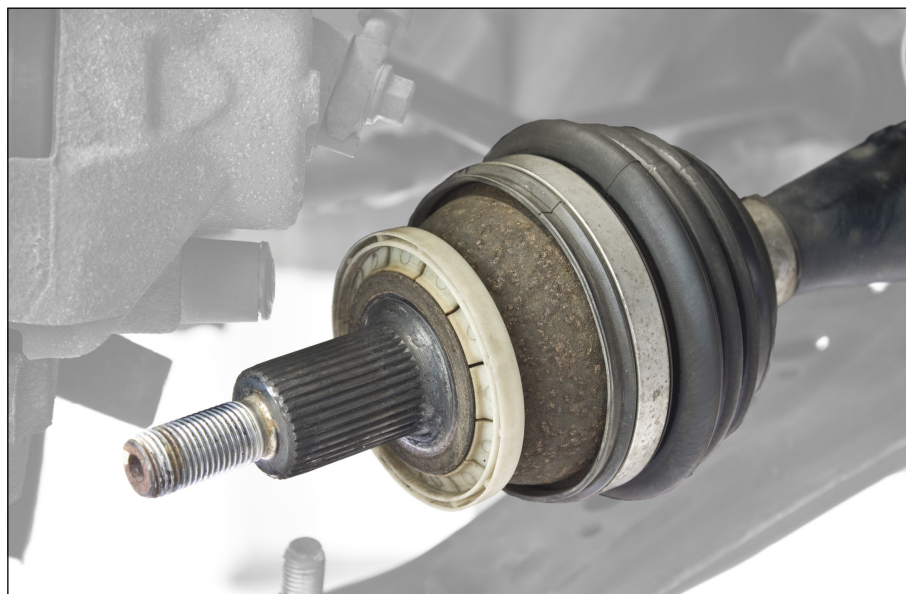
Фигура 1: Уплътнителните гривни се различават по форма и цвят!

При подмяна на колесния лагер, уплътнителната гривна, която е поставена върху скосената част на карето, също трябва да бъде подменена (виж Фиг. 1).
