# Οδηγίες τοποθέτησης στεγανοποιητικού δακτυλίου για μπροστινό ρουλεμάν τροχού

**Κατασκευαστής:** Audi, Seat, Škoda, VW

**Modely:** Audi A2 (8Z0)  
Seat Cordoba (6L2)  
Ibiza (6L1)  
Škoda Fabia (6Y2, 6Y3, 6Y5), Roomster (5J)  
VW Polo (9N)  
Fox (5Z1)

**FAG 0007**

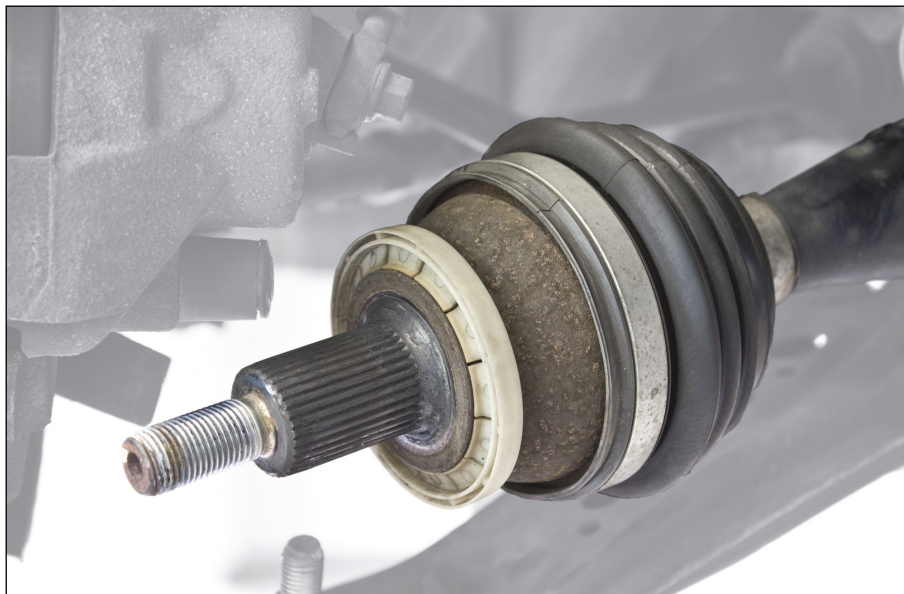
**Εικόνα 1:** Οι στεγανοποιητικοί δακτύλιοι μπορούν να διαφέρουν στο σχεδιασμό και στο χρώμα!

Λόγω ακαθαρσιών στην εσωτερική πλευρά του ρουλεμάν μπορεί να προκληθεί βλάβη του ρουλεμάν τροχού και δυσλειτουργία κατά την αναγνώριση των στροφών. Η στεγανοποίηση του ρουλεμάν καθώς και του αισθητήρα στροφών του τροχού μπορεί να υποστεί φθορά.

Κατά την αντικατάσταση του ρουλεμάν τροχού χρησιμοποιήστε έναν επιπλέον στεγανοποιητικό δακτύλιο που τοποθετείται στον κώνο του άξονα της μετάδοσης κίνησης (βλέπε εικόνα 1).

Από τα μέσα Σεπτέμβρη 2009 οι στεγανοποιητικοί δακτύλιοι που απαιτούνται περιλαμβάνονται στα αντίστοιχα σετ FAG! Έτσι αποκλείεται το μπέρδεμα ή η εσφαλμένη αντιστοίχιση των στεγανοποιητικών δακτυλίων.
