## Nou - Rulment de roată de schimb 713 6174 50 cu sistem de detectare a direcției de montare

**Producător:** Honda  
**Model:** CR-V II (RD)  
**Motor:** 2.0  
**Nr. art.:** 713 6174 50

Publicat 09.2009  
**FAG 0010**

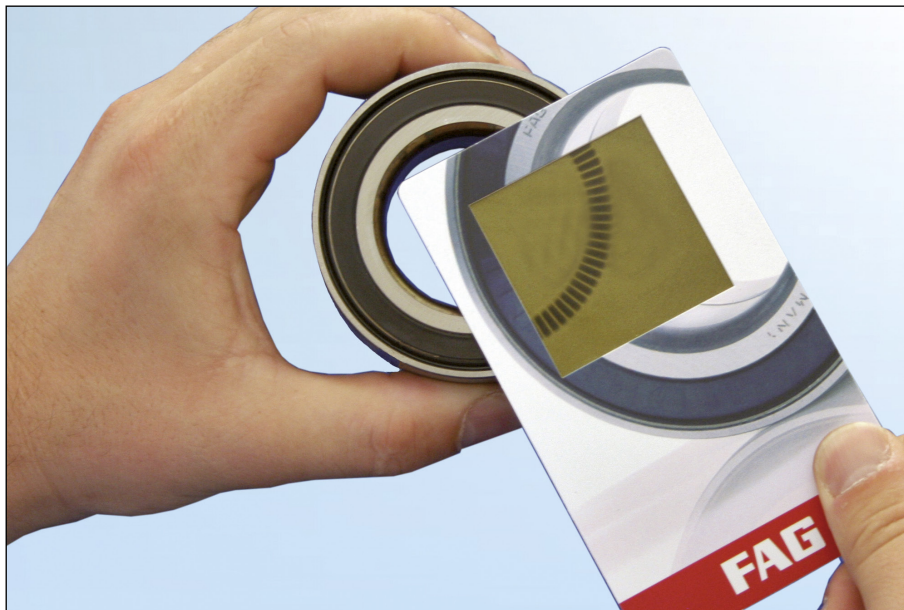
**Imagine 1: Sistem de detectare pentru recunoașterea impulsorului**

Pentru ca reparația să meargă "ca pe roate" marca FAG oferă nu doar informații legate de manipularea și montarea corectă. Pe viitor articolul cu nr. 713 6174 50 liegt va fi însoțit de un sistem de detectare FAG. Acesta face vizibil impulsorul de sub garnitură (imaginea 1) și ajută astfel la montarea rulmentului pe partea corectă. În așa fel încât și după reparație întregul sistem să funcționeze iar impecabil și și mai ales în condiții de siguranță.
