## SERVİS BÜLTENİ

# YENİ - Dedektör Kartlı Tekerlek Rulmanı Seti

| <b>Model:</b> | CR-V II (RD) |
| <b>Parça No.:</b> | 713 6174 50 |

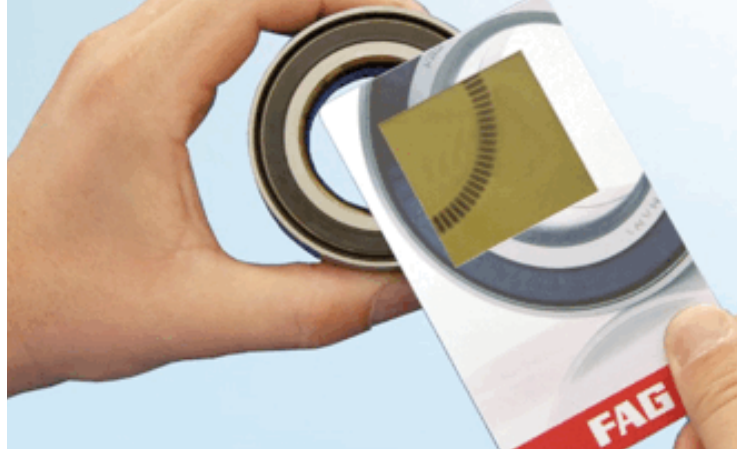
Şekil 1: Sinyal üreticini belirlemek için dedektör kartı

Profesyonel bir onarım işlemi sunmak amacıyla şimdi FAG, sadece doğru kullanım ve montaj bilgileri sunmakla yetinmeyip bir adım ileri gidiyor: 713 6174 50 referanslı tekerlek rulman setinin içerisinde bundan böyle bir adet FAG dedektör kartı da yer alacak. Bu kart, rulman contasının altında yer alan sensör halkasının konumunun belirlenmesine imkân tanır. Böylelikle rulman doğru yönde takılarak tüm sistemin sorunsuz ve daha da önemlisi emniyetli çalışması sağlanır.
