## SERVICE INFO – FAG 0021

### פתרון לתיקון מיסב גלגל לרכבי הובלת נוסעים

באמצעות כלי ייעודי 400 6199 10

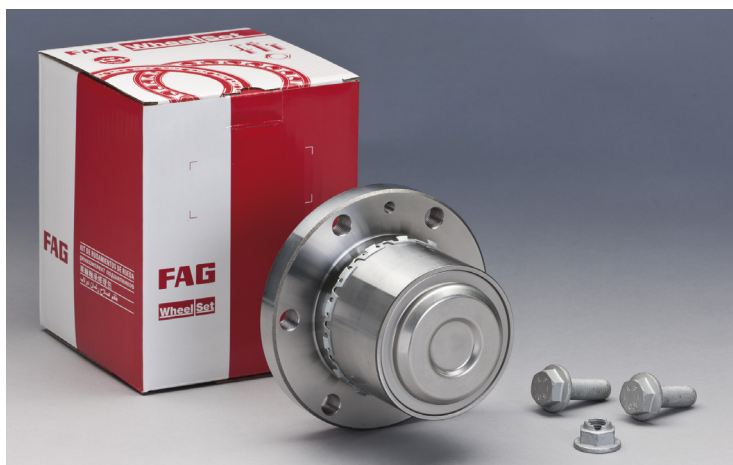
תמונה מס' 1: כעת ניתן להחליף את יחידת מיסב הגלגל באופן עצמאי.

בפעם הראשונה, אפשרי כעת להחליף את מיסב הגלגל של הסרן הקדמי עבור הרכבים הרשומים לעיל מבלי להחליף את כל יד הסרן כחלק מושלם.

בתיאום מול נהלי התיקון המוצעים על ידי יצרן הרכב, שפולר אוטומוטיב אפטרמרקט מציעה כעת פתרון זול כאפשרות לתיקון. בעיית חובת ביצוע כיוון זוויות היגוי איננה נדרשת יותר וזמני התיקון המתמשכים של הרכב במוסך מופחת כעת משמעותית.
