## SERVICE INFO – FAG 0022

# Instrucțiunile de montare FAG 201050

## Verificarea inelului de protecție din spatele butucului roții

Modele: Actros MP2 / MP3  
Atego / Atego 2 / Atego 3  
Axor 2

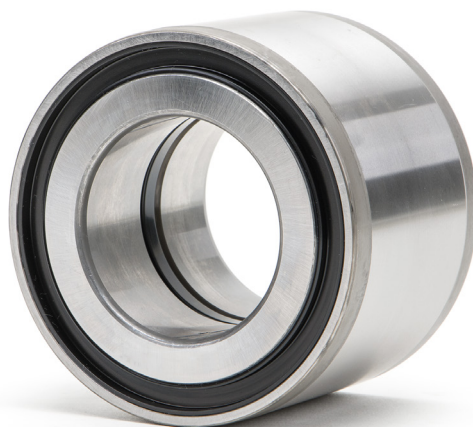
Fig 1: Rulment de roată FAG 201050

Pentru vehiculele specificate, rulmenții de roată  
pentru axa față sunt disponibili numai sub forma  
unui ansamblu complet (butuc de roată cu rulment  
de roată integrat) de la producătorul vehiculului.

Cu toate acestea, deoarece în majoritatea cazurilor  
de defectare, rulmentul de roată este de vină, doar  
această piesă trebuie înlocuită de fapt. Butucul de  
roată poate fi folosit din nou.

Schaeffler Automotive Aftermarket vă oferă așadar  
un kit rulment roată cu numărul de reper 201050.

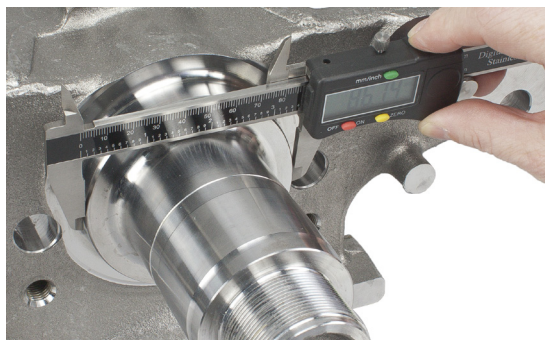
Fig. 2: Pentru a determina care dintre cele trei inele de protecție se  
va potrivi, trebuie măsurat diametrul locașului garniturii de  
etanșare

Dacă se constată că, în timpul executării reparației, inelul de protecție  
din spatele butucului roții este defect, acesta trebuie înlocuit. Inelul  
poate fi comandat numai de la producătorul autovehiculului.

Pentru o alegere corectă a pieselor, aveți în vedere că există trei  
variante diferite: Pentru a identifica inelul de protecție potrivit, trebuie  
măsurat diametrul locașului garniturii de etanșare (Fig. 2).

| Diametrul măsurat | Inelul de protecție necesar |
| 86,70 la 86,85 mm | Inelul de protecție fără marcaj colorat |
| 86,85 la 87,05 mm | Inelul de protecție cu marcaj roșu |
| 87,05 la 87,30 mm | Inelul de protecție cu marcaj alb |
