## SERVICE INFO – FAG 0022

# Οδηγίες τοποθέτησης FAG 201050

## Έλεγχος του προστατευτικού δακτυλίου πίσω από το άκρο του τροχού

Μοντέλα: Actros MP2 / MP3  
Atego / Atego 2 / Atego 3  
Axor 2

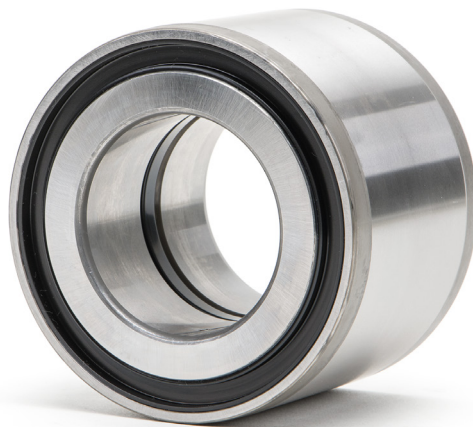
Εικόνα 1: Ρουλεμάν τροχού FAG 201050

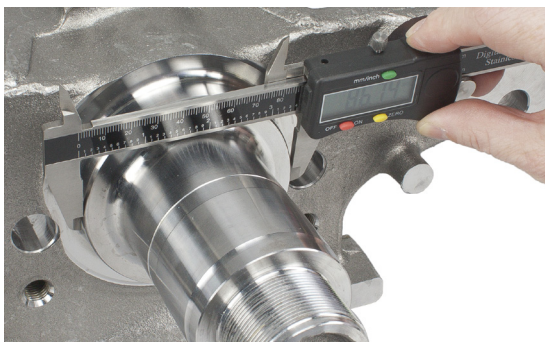
Για τη σωστή επιλογή αυτού του ανταλλακτικού, σημειώστε ότι υπάρχουν τρεις διαφορετικές επιλογές: Με σκοπό τη σωστή επιλογή δακτυλίου, πρέπει πρώτα να γίνει μέτρηση της φωλιάς της τσιμούχας (Εικ.2).

Εικόνα 2: Με σκοπό τη σωστή επιλογή δακτυλίου μεταξύ των τριών που διατίθενται, πρέπει πρώτα να γίνει μέτρηση της διαμέτρου της φωλιάς της τσιμούχας

Αν, κατά την επισκευή, ο προστατευτικός δακτύλιος πίσω από το άκρο του τροχού βρεθεί προβληματικός, πρέπει να αντικατασταθεί. Ο δακτύλιος μπορεί να τοποθετηθεί σε παραγγελία μόνο από τον κατασκευαστή του οχήματος.

| Μετρημένη διάμετρος | Προστατευτικός δακτύλιος που απαιτείται |
| 86,70 σε 86,85 mm | Προστατευτικός δακτύλιος χωρίς σήμανση χρώματος |
| 86,85 σε 87,05 mm | Προστατευτικός δακτύλιος με κόκκινη σήμανση |
| 87,05 σε 87,30 mm | Προστατευτικός δακτύλιος με άσπρη σήμανση |
