# Instructions de montage FAG 201050

## Contrôler la bague de protection à l'arrière du moyeu de roue

Constructeur : Mercedes-Benz

Modèles : Actros MP2 / MP3  
Atego / Atego 2 / Atego 3  
Axor 2

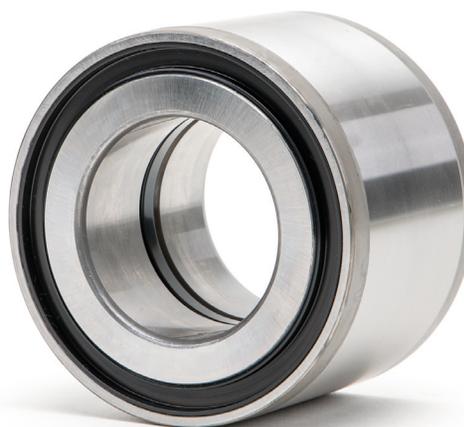
Photo 1: FAG 201050

Pour les véhicules désignés ci-dessus, le constructeur ne propose le roulement de roue de l'essieu avant que sous la forme d'un module complet (moyeu avec roulement de roue intégré)

Or, comme dans la plupart des cas de dysfonctionnement, seul le roulement de roue est endommagé, il devrait suffire de changer uniquement cette pièce. Le moyeu de roue, lui, peut être réutilisé.

Pour cette raison, Schaeffler Automotive Aftermarket propose un kit de roulement de roue sous la référence 201050.

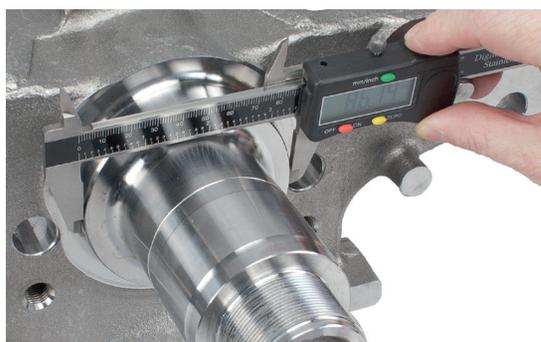
Il en existe trois modèles différents. Pour savoir lequel convient, mesurer le diamètre du logement du joint (photo 2).

Photo 2: Mesurer le diamètre du logement du joint pour savoir lequel des trois modèles de bague de protection convient.

Si au cours du remplacement d'un roulement de roue, on constate que la bague de protection située à l'arrière du moyeu de roue est défectueuse, il faut impérativement la remplacer. Elle ne peut être commandée qu'auprès du constructeur automobile.

Diamètre relevé	Cache-poussière requis
entre 86,70 et 86,85 mm	cache-poussière sans marquage couleur
entre 86,85 et 87,05 mm	cache-poussière avec marquage rouge
entre 87,05 et 87,30 mm	cache-poussière avec marquage blanc
