## SERVICE INFO – FAG 0022

### הנחיות הרכבה עבור FAG 201050

בדיקה ואבחון מצבה של טבעת המגן הממוקמת מאחורי טבור הגלגל

יצרן הרכב: מרצדס בנץ  
דגמי הרכב: Actros MP2 / MP3  
Atego / Atego 2 / Atego 3  
Axor 2  
מק"ט: 201050

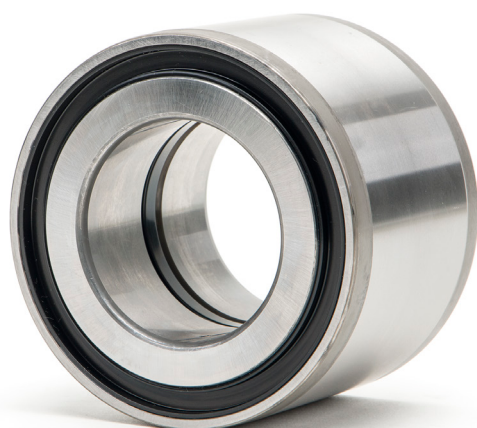
תמונה 1: מיסבי גלגל מק"ט - 201050

לרכבים המוזכרים לעיל, מיסבי הגלגל של הסרן הקדמי זמינים לרכישה כסט מושלם מאת יצרן הרכב (טבור גלגל מושלם הכולל בתוכו את מיסבי הגלגל).

אולם, מכיוון שברוב המקרים רק מיסבי הגלגל נפגמים \ נשחקים, יש צורך בהחלפת מיסבי הגלגלים בלבד באופן המעשי. בטבור הגלגל ניתן להשתמש בשנית.

אנו בשפּלר אוטומוטיב אפטרמרקט מציעים כפתרון סט מיסבי גלגל אשר המספר הקטלוגי שלה הוא: 201050.

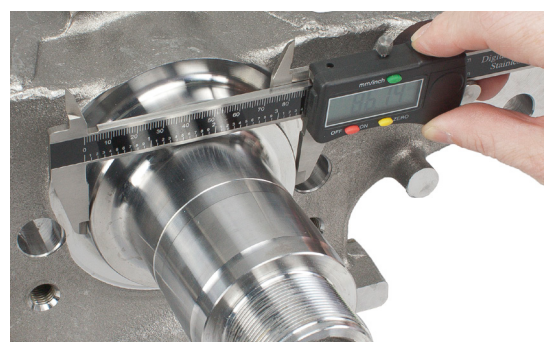
עבור בחירת החלק הנכון, שים לב כי יש שלושה סוגים שונים של טבעות מגן: על מנת לזהות את טבעת המגן המתאימה, יש לבצע מדידת קוטר לתושבת האטם (ראה תמונה 2).

תמונה 2: בכדי לזהות איזה מבין שלושת טבעות המגן מתאימה, חובה לבצע מדידה של קוטר תושבת טבעת האטימה

| טבעת מגן נדרשת | הקוטר הנמדד |
| טבעת מגן ללא צבע סימון | 86.70 עד 86.85 מ"מ |
| טבעת מגן בעלת סימון בצבע אדום | 86.85 עד 87.05 מ"מ |
| טבעת אטימה בעלת סימון בצבע לבן | 87.05 עד 87.30 מ"מ |
