## SERVICE INFO – FAG 0022

# Szerelési utasítás FAG 201050

## A kerékagy mögötti védőgyűrű ellenőrzése

Gyártó: Mercedes-Benz

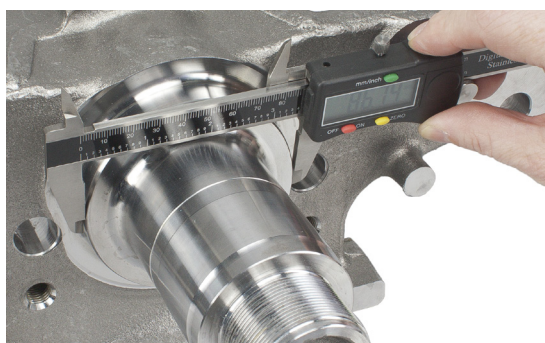
A hozzárendeléskor ügyeljenek arra, hogy 3 különböző változat létezik. Annak érdekében, hogy a helyes védőgyűrűt be lehessen azonosítani, meg kell mérni a tömítés felfekvő felületének átmérőjét (2. ábra).

2. ábra: Annak megállapítására, hogy a három védőgyűrű melyike illeszkedik, meg kell mérni a tömítés felfekvő felületének az átmérőjét

Ha javítás közben megállapítják, hogy a kerékagy mögötti védőgyűrű sérült, akkor azt ki kell cserélni. Ezt csak a jármű gyártójánál lehet megrendelni.

| Mért átmérő | Szükséges védőgyűrű |
| 86,70 - 86,85 mm | Védőgyűrű színjelölés nélkül |
| 86,85 - 87,05 mm | Védőgyűrű vörös színjelöléssel |
| 87,05 - 87,30 mm | Védőgyűrű fehér színjelöléssel |
