Indicazioni per il montaggio FAG 201050

Verifica dell'anello di protezione dietro il mozzo della ruota

Produttori: Mercedes-Benz

Modello: Actros MP2 / MP3
Atego / Atego 2 / Atego 3
Axor 2

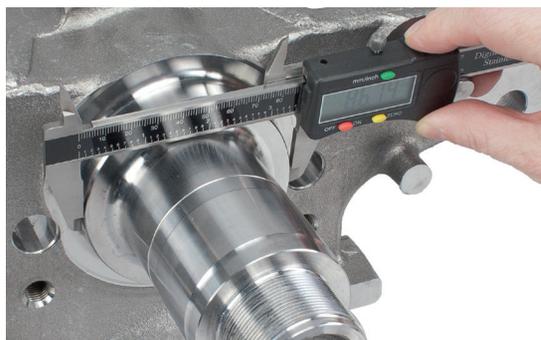
Figura 2: Per stabilire quale dei tre anelli di protezione è quello adatto, è necessario misurare il diametro della sede della tenuta

Se durante la riparazione si riscontra che l'anello di protezione dietro il mozzo della ruota è difettoso, è necessario sostituirlo. Il ricambio può essere ordinato solo presso il costruttore della vettura.

Per individuare la parte di ricambio corretta considerare che sono disponibili 3 varianti. Per identificare l'anello di protezione corretto, occorre misurare il diametro della sede della tenuta (figura 2).

Diametro misurato	Anello di protezione richiesto
da 86,70 a 86,85 mm	Anello di protezione senza contrassegno colorato
da 86,85 a 87,05 mm	Anello di protezione con contrassegno di colore rosso
da 87,05 a 87,30 mm	Anello di protezione con contrassegno di colore bianco
