## SERVICE INFO – FAG 0022

# Monteringsanvisningar FAG 201050

## Kontroll av skyddsringen bakom hjulnavet

Tillverkare: Mercedes-Benz

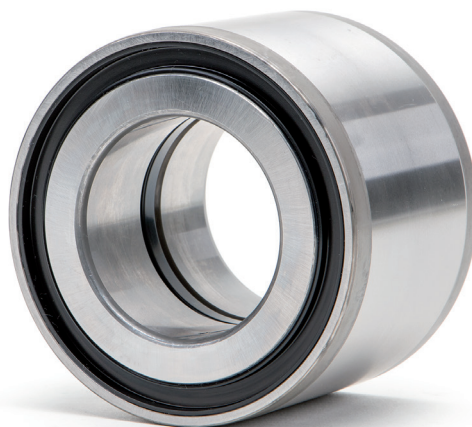
Bild 1: Hjullager FAG 201050

Till de angivna fordonen levereras endast hjullager till framvagnen som kompletta enheter från fordonstillverkarna (hjulnav med integrerat hjullager).

Vid skador är i de flesta fall endast hjullagret skadat och därför är det mestadels endast nödvändigt att byta detta lager. Hjulnavet kan användas på nytt.

Därför marknadsför Schaeffler Automotive Aftermarket hjullager med best.nr. 201050.

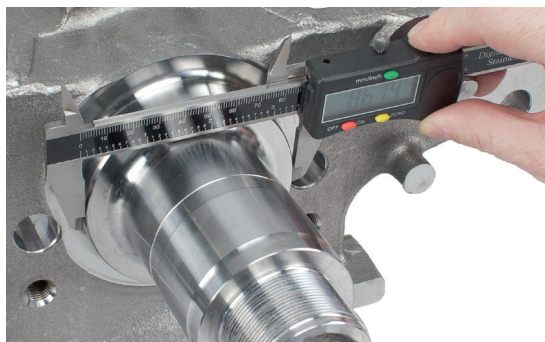
Vid val av ring måste man se upp med att det finns tre olika varianter. För att kunna bestämma vilken ring som är den rätta, måste diametern på tätningens säte mätas (bild 2).

Bild 2: För att kunna bestämma vilken av tre skyddsringar som är den rätta, måste diametern på tätningens säte mätas

Om man vid reparation konstaterar att skyddsringen bakom hjulnavet är defekt, måste den bytas ut. Ringen kan endast beställas hos fordonstillverkaren.

| uppmätt diameter | behövlig skyddsbricka |
| 86,70 - 86,85 mm | skyddsbricka utan färgmärkning |
| 86,85 - 87,05 mm | skyddsbricka med röd färgmärkning |
| 87,05 - 87,30 mm | skyddsbricka med vit färgmärkning |
