## SERVICE INFO – FAG 0025

# RIU 566425.H195 și 566283.01.H195

## Observație privind montarea

Construcția: Repair Insert Unit (RIU)  
(Seturilor butuc)

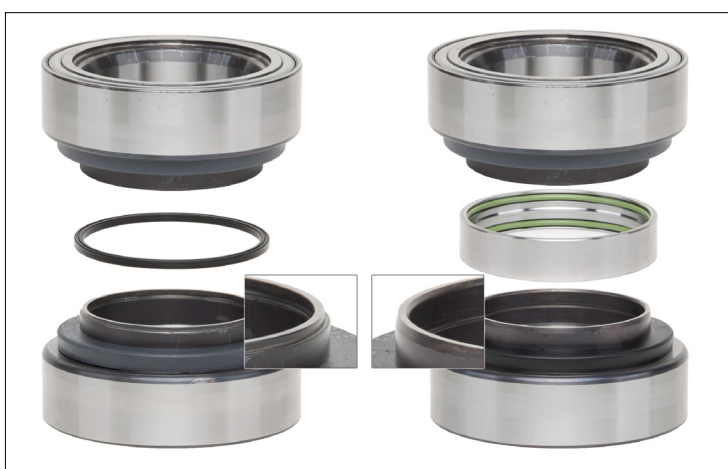
Fig. 1: Diferențele dintre varianta de la FAG (stânga) și cea originală (OES) (dreapta)

Condiții tehnice: La rulmenții de roată folosiți inițial, două inele de etanșare (inele O) sunt așezate în interiorul unui inel metalic. Aceste inele de etanșare sunt împinse peste cele două inele interioare în timpul montajului. La soluția de reparație de la FAG, inelul de etanșare este un inel O care nu este ținut pe poziție de un inel metalic.

În schimb, inelul O este așezat între cele două jumătăți ale rulmentului de roată în timpul montajului. Această garnitură de etanșare își păstrează toate proprietățile legate de aplicația sa și nu este decât o altă variantă constructivă.

Inelul elastic de oprire inovator folosit de FAG este deja utilizat la multe unități inserabile de reparație și s-a dovedit a fi extrem de practic. Din acest motiv, inelul elastic de oprire este folosit și la această soluție de reparație.
