## SERVICE INFO – FAG 0025

### RIU 566425.H195 and 566283.01.H195

#### הוראות מיוחדות להרכבה

יחידה הכנסה לצורך תיקון RIU

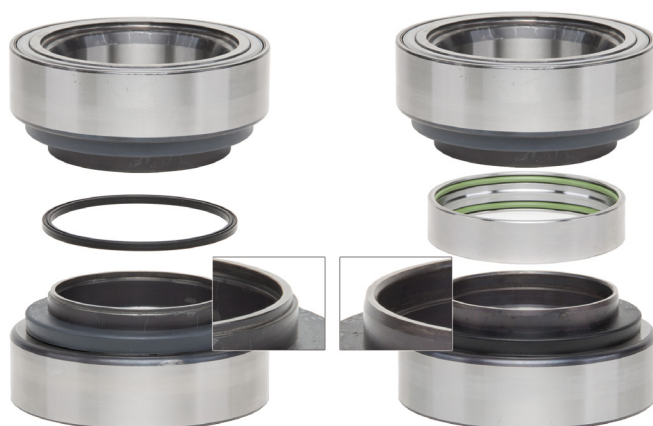
תמונה 1: ההבדלים בין 2 הגרסאות של FAG (שמאלית) והמקורית (ימין)

ליחידת ההכנסה לצורך תיקון של FAG המתוארת לעיל יש שינויים ויזואליים קלים בהשוואה לחלק המקורי. הבדלים אלו נוצרו עקב תהליך הייצור ואין בהם בעיה או תקלה כלשהי. ליחידה עצמה יש אותם נתונים והיא יכולה לבצע בדיוק את אותן פעולות בדומה לחלק המקורי. בנוסף, יחידה זו משמשת גם להחלפת חלקים ללא הגבלות במקרה של צורך בתיקון כלשהו לאחר מכן.

רקע טכני: במיסיבי הגלגל המקוריים משתמשים בשני אטמי טבעת (או רינג) הממוקמים בתוך טבעת מתכת. טבעות אטימה אלו נדחפות מעל 2 הטבעות הפנימיות במהלך ההרכבה. בפתרון של FAG, טבעות האטימה הינן מסוג טבעות O (או רינג) אשר אינן מוחזקות במקומן על ידי טבעת מתכת.

במקום זאת, טבעות ה O ממוקמות בין 2 חצאי מיסיבי הגלגל במהלך ההרכבה. לאטם זה נשארו עדיין כל הייתרונות אשר מיוחסים אליו והוא פשוט שונה בתכנון שלו.
