## Service-Info

# RIU 566425.H195 en 566283.01.H195

## Montage-instructie

Constructie: Repair Insert Unit (RIU)

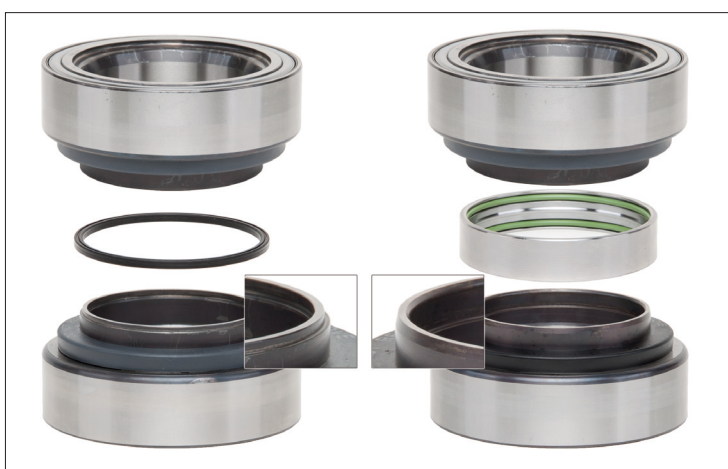
Technische achtergrond: Bij het origineel gebruikte wiellager bevinden zich twee afdichtringen (O-ringen) in een metalen ring. Deze wordt bij de montage over de beide binnenringen geschoven. Bij de reparatieoplossing van FAG is dit een O-ring, die niet door een metalen ring wordt tegengehouden, maar bij de montage tussen de beide wiellagerdelen wordt geplaatst. Deze afdichting beschikt ook over alle toepassingsrelevante eigenschappen en heeft alleen een andere constructie.

Fig. 1: Verschillen tussen de versies van FAG (links) en OES (rechts)

De bovengenoemde FAG RIU's vertonen kleine uiterlijke verschillen ten opzichte van het originele vervangingsonderdeel. Dit is geen tekortkoming maar het gevolg van het fabricageproces. Ze hebben dezelfde eigenschappen en functies en kunnen bij reparaties zonder beperkingen worden gebruikt om de originele onderdelen te vervangen.
