## SERVICE INFO – FAG 0025

### RIU 566425.H195 a 566283.01.H195

#### Montážne pokyny

| Konštrukcie: | Repair Insert Unit (RIU)<br>(opravné súpravy náboja kola) |

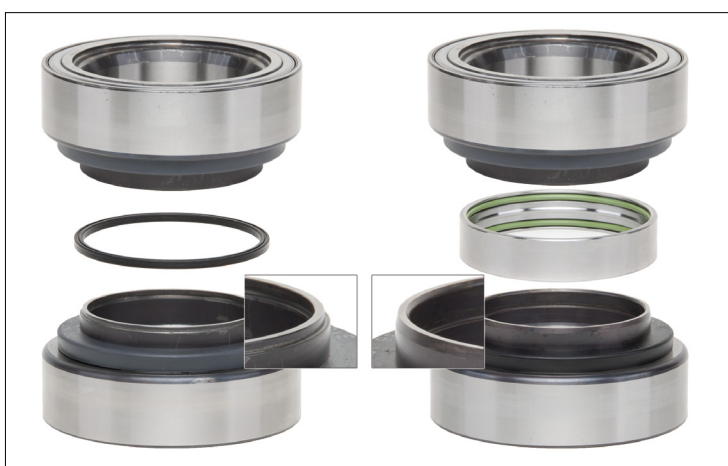
Technická charakteristika: V pôvodne použitých ložiskách kolies sú dva tesniace krúžky (O-krúžky) v kovovom krúžku. Ten sa pri montáži nasunie cez oba vnútorné krúžky. V opravárenskom riešení FAG je použitý jeden O-krúžok, ktorý nie je pridržiavaný kovovým krúžkom, ale je umiestnený pri montáži medzi oboma polovicami ložiska kola. Toto utesnenie spĺňa takisto všetky vlastnosti relevantné pre toto použitie a má iba iný konštrukčný tvar.

Obrázok 1: Rozdiely vo verziách FAG (vľavo) a OES (vpravo)

Vyššie uvedené FAG RIU vykazujú nepatrné optické rozdiely voči originálnym náhradným dielom. To je podmienené výrobnými postupmi a nejde o chybu. RIU majú rovnaké vlastnosti a funkcie a môžu byť v prípade opravy vymenené bez obmedzenia za originálny diel.
