## SERVICE INFO – FAG 0035

# Τροποποιημένη φλάντζα ρουλεμάν τροχού

Κατασκευαστής: BMW

Μοντέλα: 5 Ser (F07, F10, F11, F18)  
6 Ser (F06, F12, F13)  
7 Ser (F01, F02, F03, F04)  
X1 (E84)  
X3 (F25)  
X4 (F26)

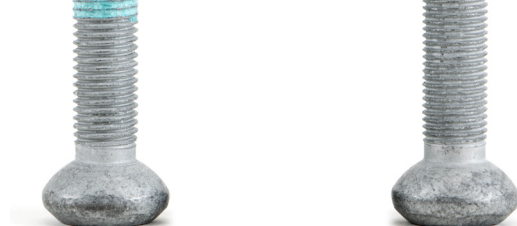
Κατά τη μαζική παραγωγή, ο κατασκευαστής του οχήματος τοποθέτησε διαφορετικά ρουλεμάν τροχών με διαφορετικά βήματα σπειρωμάτων.

Εικόνα 1: Αριστερή βίδα: M12x1.5  
Δεξιά βίδα: M12x1.25

Κατά την αντικατάσταση του ρουλεμάν τροχών, πρέπει να χρησιμοποιούνται πάντα οι βίδες που διατίθενται μαζί με το κιτ ρουλεμάν τροχών FAG. Αυτός είναι ο μοναδικός τρόπος για να διασφαλίζεται ότι τα βήματα σπειρωμάτων στη φλάντζα ρουλεμάν τροχού είναι ίδια με αυτά των βιδών.

Η χρήση βιδών με διαφορετικό βήμα σπειρώματος μπορεί να καταστρέψει τα σπειρώματα. Στη χειρότερη περίπτωση, μπορεί να χαθεί ο τροχός!

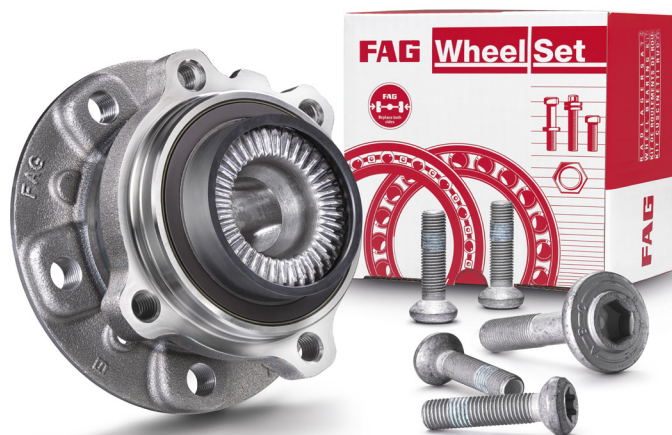
Εικόνα 2: Χρησιμοποιείται πάντα τις βίδες που περιλαμβάνονται στο κιτ.

Για τον λόγο αυτό, συνιστάται κατά την επισκευή να τοποθετούνται πρώτα οι βίδες με το χέρι και τέλος, να συσφίγγονται με την προδιαγραφόμενη ροπή. Κατά την τοποθέτηση, δεν συνιστάται σε καμία περίπτωση η χρήση κρουστικού κλειδιού. Πρέπει να εφαρμόζονται οι παρακάτω ροπές σύσφιξης:

### M12x1,5

1ο βήμα: 80 Nm  
2ο βήμα: +/90°

### M12x1,25

1ο βήμα: 20 Nm  
2ο βήμα: 120 Nm  
3ο βήμα: +/90°
