## SERVICE INFO – FAG 0037

# Instrucțiunile de montare 713 6678 20

## Inel suplimentar pentru protejarea garniturii.

Nr. identificare  
piesă: 713 6678 20

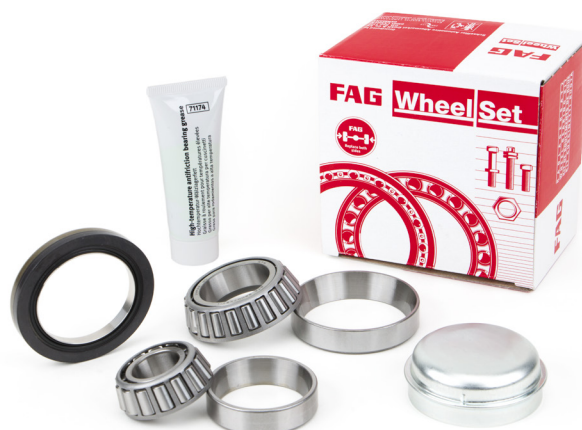
Fig. 2: Setul de rulmenți FAG 713 6678 20

Schimbarea este cauzată de corodarea, în timp,  
a suprafeței de contact dintre axul butucului și  
garnitură. Astfel, apa pătrunde în rulment, ducând la  
defectarea prematură.

Reparația poate fi efectuată doar dacă avem de a face cu o minimă  
corodare a axului. Suprafața respectivă poate fi curățată cu produse  
obișnuite.

În cazul în care suprafața de contact a axului este puternic corodată,  
se impune înlocuirea fuzetei.
