## SERVICE INFO – FAG 0037

# Οδηγίες τοποθέτησης 713 6678 20

## Πρόσθετος δακτύλιος για προστασία της στεγανοποιητικής τσιμούχας

Κωδικός  
ανταλλακτικού: 713 6678 20

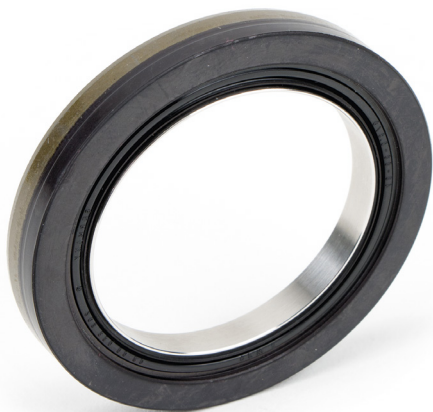
Ο σχεδιασμός της εσωτερικής τσιμούχας του WheelSet 713 6678 20, έχει αλλάξει και πλέον διατίθεται με έναν επιπλέον δακτύλιο (Εικ.1).

Η αιτία αυτής της αλλαγής είναι ότι με τη πάροδο του χρόνου δημιουργείται διάβρωση στην επιφάνεια μεταξύ του άξονα του άκρου και της τσιμούχας. Με αυτό τον τρόπο, μπορεί να εισέλθει βρωμιά στο ρουλεμάν και να φθαρεί πολύ νωρίτερα από ότι θα έπρεπε.

Κατά τη τοποθέτηση, ο νέος δακτύλιος καλύπτει την επιφάνεια που έχει υποστεί αυτή τη φθορά, και έτσι προστατεύει το χείλος της τσιμούχας από τη διαβρωμένη επιφάνεια του άκρου.

Εικόνα 1: Στεγανοποιητική τσιμούχα με πρόσθετο δακτύλιο

Απαραίτητη προϋπόθεση για τη σωστή τοποθέτηση, αποτελεί το γεγονός ότι η επιφάνεια επαφής, θα πρέπει να μην φέρει υπερβολική διάβρωση. Η επιφάνεια αυτή θα πρέπει να καθαριστεί με τον υπάρχον εξοπλισμό ενός συνεργείου.

Αν η επιφάνεια του άκρου φέρει πολύ μεγάλα ίχνη διάβρωσης στα σημεία επαφής με αυτόν τον δακτύλιο, θα πρέπει να αντικαθίστανται.

Ο δακτύλιος είναι προ-εγκατεστημένος στη στεγανοποιητική τσιμούχα. Δεν πρέπει να αφαιρείται σε καμία περίπτωση και τοποθετείται στο άκρο μαζί με το ρουλεμάν! Στη περίπτωση που θα πρέπει να αφαιρεθεί το ρουλεμάν από το άκρο, ο δακτύλιος (εφόσον υπάρχει), συνήθως αποσπάται από τη τσιμούχα και πρέπει να αφαιρεθεί ξεχωριστά από το άκρο.
