# Instructions de montage 713 6678 20

## Bague supplémentaire de protection du joint spi

Constructeur : Mercedes Benz

Référence FAG : 713 6678 20

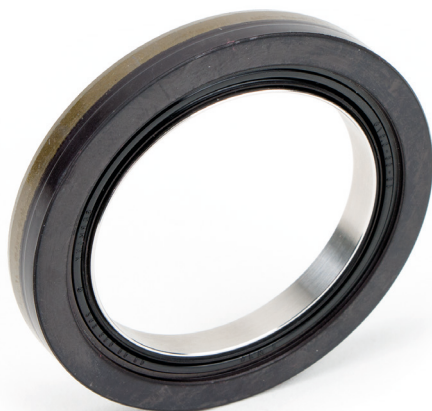
Photo 1 : Joint spi avec bague supplémentaire

La conception du joint spi du FAG WheelSet 713 6678 20 a été modifiée, il dispose maintenant d'une bague supplémentaire (photo 1).

Ce changement a été motivé par le fait que les surfaces entre la fusée d'essieu et le joint spi se corrodent avec le temps. Ainsi, l'humidité peut pénétrer dans le roulement de roue et en causer la défaillance prématurée.

Quand on monte le joint spi, la nouvelle bague recouvre l'endroit endommagé si bien que la lèvre d'étanchéité ne peut plus être endommagée par la fusée corrodée.

Cette méthode de réparation n'est valable que si le tourillon ne présente que de légères traces de corrosion. Cette partie peut être nettoyée avec des produits traditionnels en atelier.

Si le tourillon présente des traces importantes de corrosion au niveau de la surface de contact du joint spi, toute la fusée d'essieu doit être remplacée.

La bague est déjà intégrée dans le joint spi. Elle ne doit en être retirée sous aucun prétexte et glisser avec le moyeu de roue sur la fusée d'essieu.

Quand on dépose le moyeu de roue avant, la bague du joint spi (s'il y en a une) se détache dans la plupart des cas et doit être retirée séparément du tourillon.
