# Montage-instructie 713 6678 20

## Extra loopring ter bescherming van de keerring

Fabrikant: Mercedes Benz

Artikelnummer: 713 6678 20

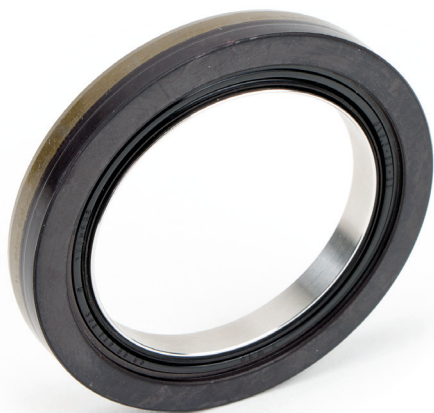
Fig. 1: Radiale keerring met extra loopring

De radiale keerring uit de FAG WheelSet 713 6678 20 is constructief gewijzigd en heeft nu een extra loopring (Fig. 1).

De reden hiervoor is dat het contactvlak tussen fusee en keerring in de loop van de tijd corrodeert. Hierdoor kan er vocht in het wielager binnendringen, wat tot vroegtijdige uitval kan leiden.

De nieuwe, in de radiale keerring aangebrachte loopring wordt bij de montage over de beschadigde plek geschoven en voorkomt zo dat de afdichtlip op de gecorrodeerde fusee wordt beschadigd.

De loopring is voorgemonteerd in de radiale keerring. Deze mag in geen geval worden verwijderd en wordt samen met de wielnaaf op de fusee geschoven!

Als de voorwielnaaf wordt gedemonteerd, raakt de loopring (indien aanwezig) meestal los van de radiale keerring en moet deze afzonderlijk van de fuseetap worden verwijderd.
