## Verificarea rolelor întinzătoare și de ghidaj

Audi, Seat, Skoda, Volkswagen

1.4; 1.4 16V  
1.6; 1.6 16V

**INA 0003**

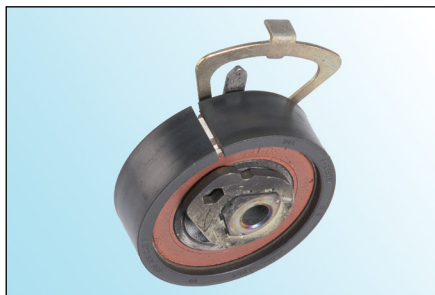
**Fig. 1**

În cazul mai multor modele cu motoare V8 și V16 ale producătorilor menționați anterior, s-au observat semne de deteriorare pe suprafața de contact a rolei întinzătoare (**fig. 1**) și/sau a rolei de ghidaj pentru curelele dințate (**fig. 2**).

În anumite circumstanțe, deteriorarea suprafeței de contact a rolei poate avea ca rezultat deteriorarea curelei de distribuție și, ulterior, ruperea acesteia.

**Recomandăm inspectarea vizuală a tuturor componentelor distribuției la fiecare 30.000 km sau, cel mult la 60.000 km.**

Înlocuiți componentele defecte în cazul în care identificați deteriorări pe suprafețele de contact ale rolelor.
