## Kontrola napínacích a vodících kladek při inspekci

Audi, Seat, Škoda, Volkswagen

1.4; 1.4 16V

1.6; 1.6 16V

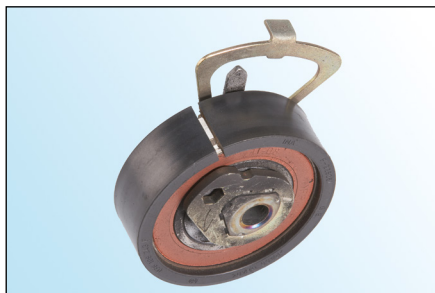
Obrázek 1

U různých modelů výše uvedených výrobců s 8 a 16 ventilovými motory může v jednotlivých případech nastat, že napínací kladka ozubeného řemene (**obrázek 1**) a/nebo vodící kladka ozubeného řemene (**obrázek 2**) vykazují poškození oběžné plochy kladky.

Poškození oběžné plochy kladky může za určitých okolností vést k poškození ozubeného řemene a k jeho následnému přetržení!

Doporučujeme provádět podrobnou vizuální kontrolu všech komponentů pohonu rozvodovým řemenem každých 30.000 km, nejpozději však každých 60.000 km.

Zjistíte-li jakékoliv poškození oběžných ploch kladky, je nutné vyměnit poškozené komponenty.
