## Έλεγχος των τεντωτήρων και των τροχαλιών παρέκκλισης κατά το σέρβις

Audi, Seat, Skoda, Volkswagen

1.4; 1.4 16V

Έκδοση 10.2007 (αντικαθιστά το 05.2006)  
**INA 0003**

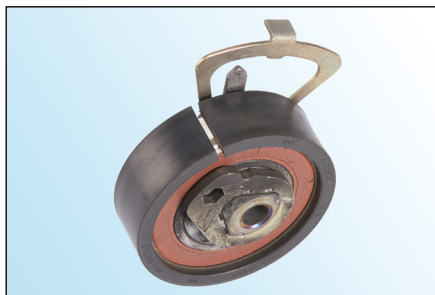
Εικόνα 1

Σε διάφορα μοντέλα των αναφερθέντων κατασκευαστών με οκταβάλβιδους ή δεκαεξαβάλβιδους κινητήρες προκύπτει σε μεμονωμένες περιπτώσεις, να έχει φθορές η τροχαλία τάσης ιμάντα (**εικόνα 1**) ή/και η τροχαλία παρέκκλισης του οδοντωτού ιμάντα (**εικόνα 2**) στην περιοχή της επιφάνειας κύλισης της τροχαλίας.

Μια ζημιά της επιφάνειας κύλισης της τροχαλίας μπορεί σε ορισμένες περιπτώσεις να προκαλέσει βλάβη στον οδοντωτό ιμάντα και συνεπώς κόψιμο του οδοντωτού ιμάντα!

Συνιστούμε έναν λεπτομερή οπτικό έλεγχο όλων των στοιχείων του συστήματος μετάδοσης κίνησης με ιμάντα στα 30.000 km ή το πολύ μέχρι 60.000 km.

Αν υποπέσουν στην αντίληψη σας βλάβες στην επιφάνεια κύλισης της τροχαλίας, παρακαλούμε αντικαταστήστε τα ελαττωματικά εξαρτήματα.

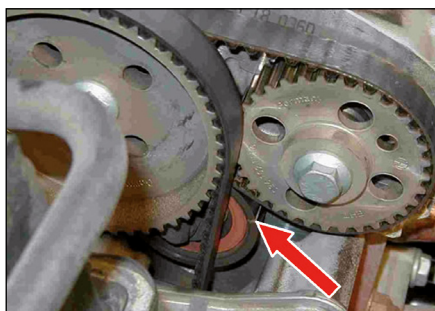
Εικόνα 3

Περιστρέψτε τον κινητήρα αργά με το χέρι, αφού η ζημιά στην επιφάνεια κύλισης της τροχαλίας (**εικόνα, βέλος**) σε ορισμένες περιπτώσεις βρίσκεται στην από κάτω ακριβώς πλευρά και δεν φαίνεται κατευθείαν (ενδεχομένως απαιτείται δεύτερος τεχνίτης).
