## A feszítő- és vezetőgörgők ellenőrzése az átvizsgálásoknál

Audi, Seat, Škoda, Volkswagen

1.4; 1.4 16V

**INA 0003**

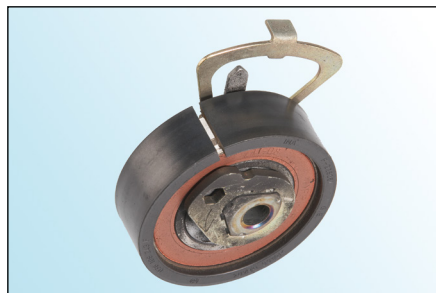
1. ábra

A fent említett gyártó 8V- és 16V-motorokkal szerelt különböző modelljeinél egyedi esetekben előfordulhat, hogy a fogasszíj feszítőgörgőjén (1. ábra) és/ vagy a fogasszíj vezetőgörgőjén (2. ábra) a görgő futófelületének területén sérülések láthatók.

**!** A görgők futófelületének sérülése adott körülmények között a fogasszíj károsodásához és azzal a fogasszíj szakadásához vezethet!

Ha a görgő futófelületén sérüléseket vesz észre, akkor kérjük cserélje ki a sérült alkatrészeket.

- Ellenőrizze a fogasszíj feszítőgörgő és a fogasszíj terelőgörgő esetleges sérüléseit
- Ne ejtse le a részegységeket
- A fogasszíj szereléséhez **semmilyen** feszítő szerszámot ne használjon (pl. csavarhúzó)
- Cserélje ki a sérült részegységeket
