## SERVICE INFO – INA 0003

# Проверка натяжного и опорного ролика в процессе техосмотра

Audi, Seat, Skoda, Volkswagen

1.4; 1.4 16V

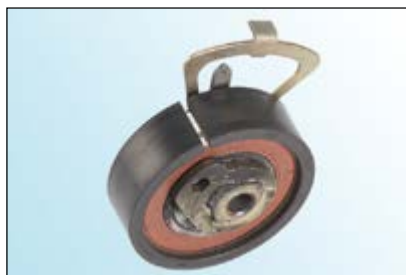
Рис. 1

В некоторых моделях автомобилей вышеназванных производителей с 8-ми и 16-ти клапанными двигателями, случается, что в натяжном ролике зубчатого ремня ГРМ (рис.1) и / или опорном ролике (рис.2) трескается контактное кольцо.

Повреждение контактной поверхности шкива может при определенных условиях приводить к повреждениям зубчатого ремня и впоследствии к его обрыву.

**Мы рекомендуем, чтобы все компоненты привода ГРМ визуально проверялись каждые 30000 км или самое позднее, каждые 60000 км.**

- Перед монтажом проверьте натяжные и опорные ролики зубчатого ремня на наличие повреждений.
- **Не допускайте падения роликов!**
- **Не применяйте** при монтаже ремня в качестве рычага какие-либо инструменты (например, отвертку).
- Поврежденные детали необходимо заменить

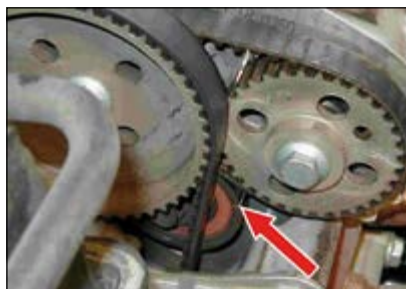
Рис. 3

Медленно от руки проверните вал двигателя таким образом, чтобы можно было проверить наличие повреждений контактной поверхности шкива (рис. 3, отмечено стрелкой) и с другой стороны, которая не видна. Вал двигателя необходимо провернуть несколько раз, чтобы убедиться в отсутствии повреждений на всей поверхности ролика. При обнаружении повреждений необходимо заменить поврежденные детали.
