## SERVICE INFO – INA 0004

# Неизправност на алтернаторната ролка

## Конверсия към ролка със свободен ход на алтернатора OAP 535 0116 10

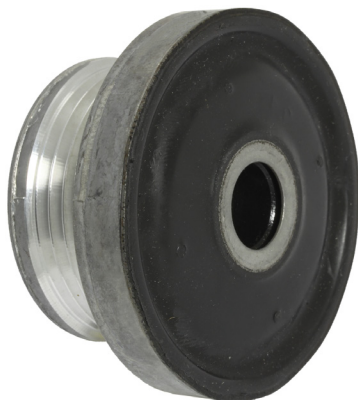
В следствие на високото натоварване и конструктивното решение на алтернаторната ролка (снимка 1) монтирана като стандарт, аксесоарното задвижване често страда от неизправности.

Снимка 1: Обратното на вибрационният демпфер на алтернаторната ролка

На дефектната ролка, каучукът е порест, напукан или напълно откъснат от металните части. В резултат на това, вече няма демпиращ ефект.

Ако вибрационният демпфер на алтернаторната ролка е неизправен, това може да доведе до повреда на автомобила.

Schaeffler Automotive Aftermarket предлага подходящо ремонтно решение под формата на конверсия към ролка със свободен ход на алтернатора OAP 535 0116 10 (снимка 2). Ролката със свободен ход на алтернатора OAP, отговаря на техническите изисквания на системата и може да се използва без ограничения.
