## SERVICE INFO – INA 0004

# Výpadek řemenice alternátoru

## Přestavba na řemenici s alternátorovou volnoběžkou 535 0116 10

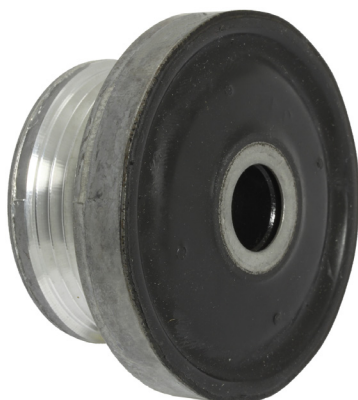
Na základě vysokého zatížení a konstrukčního řešení u sériově montovaných řemenic alternátorů (obr. 1) dochází často k výpadkům v pohonu přídatných agregátů.

Při poškozené řemenici je pryž porézní, má trhliny nebo se zde uvolňují kovové částičky. Následně není zaručena tlumící funkce.

Obrázek 1: Zadní strana řemenice s alternátorovou volnoběžkou pro zatlumení vibrací

Proto je nutné tento díl překontrolovat při každé návštěvě autoservisu z hlediska poškození a v případě potřeby díl vyměnit.
