## Οδηγίες τοποθέτησης τεντωτήρα 531 0402 20

Audi, Skoda, Volkswagen

**Κινητήρας:** 2.5 TDI

**Κωδ. LuK-AS:** 531 0402 20

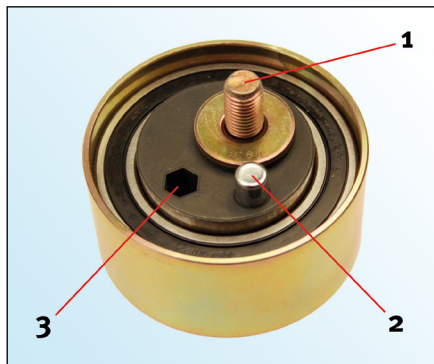
**Εικόνα 1:** 531 0402 20  
(πίσω όψη)

- (1) Βίδα συγκράτησης για τον τεντωτήρα
- (2) Πείρος τέρματος
- (3) Εξάγωνο άνοιγμα
- (4) Σπείρωμα για στερέωση του τεντωτήρα
- (5) Παλάντζο
- (6) Υδραυλικός τεντωτήρας ιμάντα
- (7) Επιφάνεια επαφής του παλάντζου
- (8) Σημείο περιστροφής του παλάντζου

Κατά την τοποθέτηση του υδραυλικού τεντωτήρα ιμάντα (6) και της τροχαλίας τάσης πρέπει να προσέξετε τη σωστή ευθυγράμμιση του πείρου τέρματος (2) της τροχαλίας τάσης (βλέπε **εικόνα 3** και **εικόνα 4** στη **σελίδα 2**). Ο πείρος τέρματος (2) πρέπει κατά την τοποθέτηση να βρίσκεται οπωσδήποτε στην επιφάνεια επαφής (7) του παλάντζου.

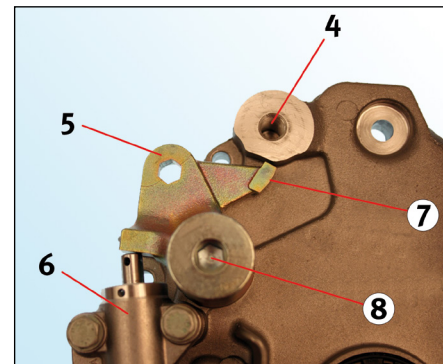
**Εικόνα 2:** Καπάκι του εδράνου  
στροφαλοφόρου άξονα

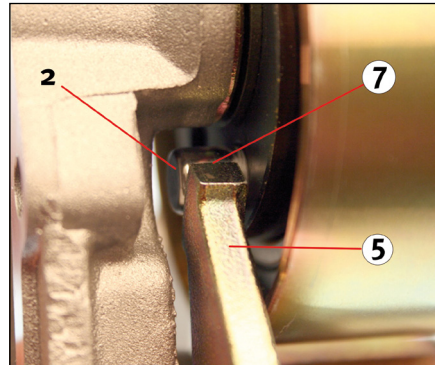
#### Εικόνα 3:

Ο πείρος τέρματος (2) του τεντωτήρα λειτουργεί αντίθετα προς την επιφάνεια επαφής (7) του παλάντζου (5).

Εικόνα 3: Σωστή θέση τοποθέτησης (πίσω όψη)

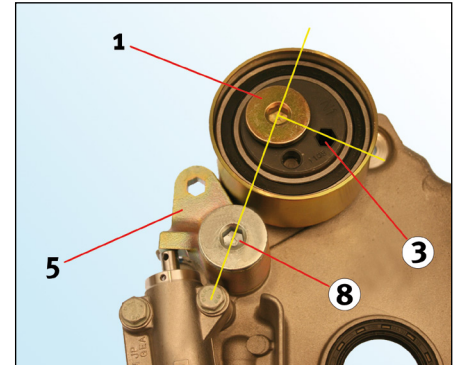
#### Εικόνα 4:

Το εξάγωνο άνοιγμα (3) βρίσκεται περίπου στην δεξιά γωνία προς τον άξονα της βίδας συγκράτησης (1) του τεντωτήρα και του σημείου περιστροφής (8) του παλάντζου (5) (βλέπε κίτρινες γραμμές).

Εικόνα 4: Σωστή θέση τοποθέτησης (μπροστινή όψη)

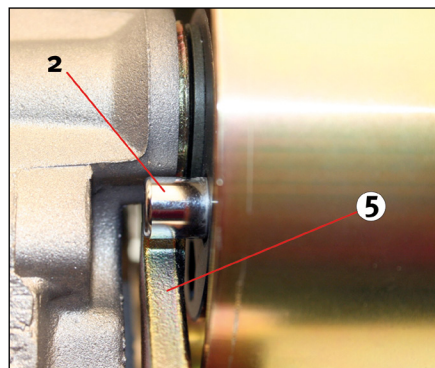
#### Εικόνα 5

Ο πείρος τέρματος (2) της τροχαλίας τάσης ακουμπά στην πίσω πλευρά του παλάντζου (5).

Εικόνα 5: Λάθος θέση τοποθέτησης (πίσω όψη)

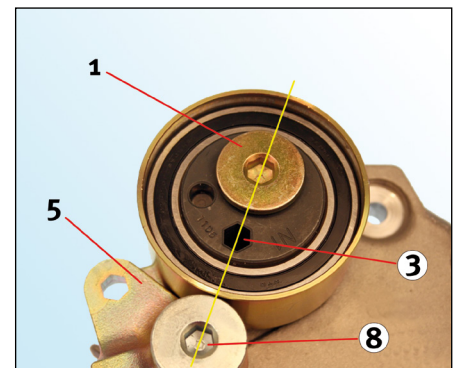
#### Εικόνα 6:

Το εξάγωνο άνοιγμα (3) βρίσκεται περίπου στην ίδια ευθεία με τον άξονα της βίδας συγκράτησης (1) της τροχαλίας τάσης και του σημείου περιστροφής (8) του παλάντζου (5) (βλέπε κίτρινες γραμμές).

Εικόνα 6: Λάθος θέση τοποθέτησης (μπροστινή όψη)
