# SERVICE-INFO

## Optimeret strammerulle 531 0564 30

1.4i 16V (AFH)

**INA 0009**

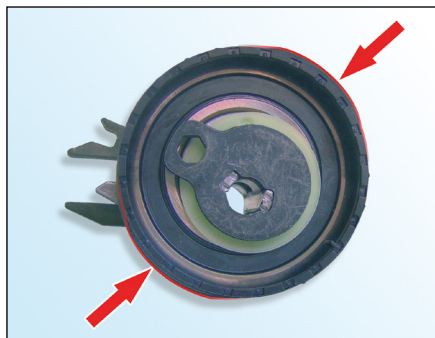
Figur 1: 531 0564 30 (set forfra)

Strammerulle **531 0564 30** (Sinus-Pulley) er en støj-optimeret strammerulle, specielt udviklet til de ovennævnte applikationer.

Røde linjer (**figur 1 og 2, pile**) viser rullens egenskaber.

Atypisk form for den kørende overflade er **ingen** produktionsfejl!

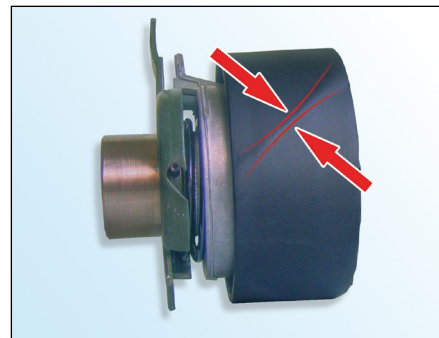
Figur 2: 531 0564 30 (set fra siden)

Den diagonale vinkelhældning kan ses på strammerullens kørende overflade (**figur 2**).
