## SERVICE INFO – INA 0029

# Свист от рабочей зоны поликлинового ремня

**Автопроизводитель:** Opel, Vauxhall

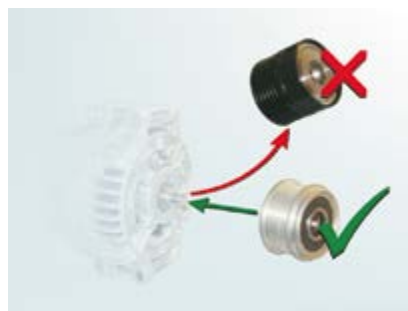
**Рис. 1: Замена детали**

Свист от рабочей зоны поликлинового ремня.

Неисправен шкив генератора с обгонной муфтой.

Для генераторов DENSO, в зависимости от автопроизводителя, оригинальный шкив генератора с обгонной муфтой должен быть заменен на модифицированный шкив от INA (см рис. 1).

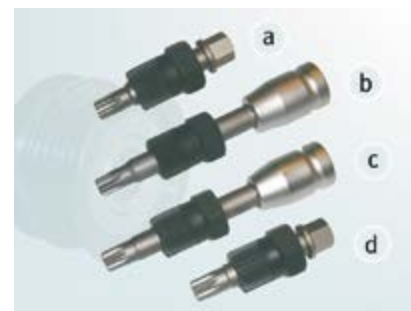
**Рис. 2: Обзор специнструмента**

- a. 400 0235 10 (Torx, короткий)
- b. 400 0201 10 (Torx, стандартный)
- c. 400 0200 10 (Многогранный, стандартный)
- d. 400 0234 10 (Многогранный, короткий)

Используйте соответствующий специнструмент компании Schaeffler для замены шкива генератора с обгонной муфтой.
