## SERVICE INFO – INA 0067

# Instrucțiuni de montare a rolei întinzătoare 531 0203 20

Producător: Audi, Seat, Skoda, Volkswagen

piesă: 531 0203 20  
530 0171 10  
530 0171 30

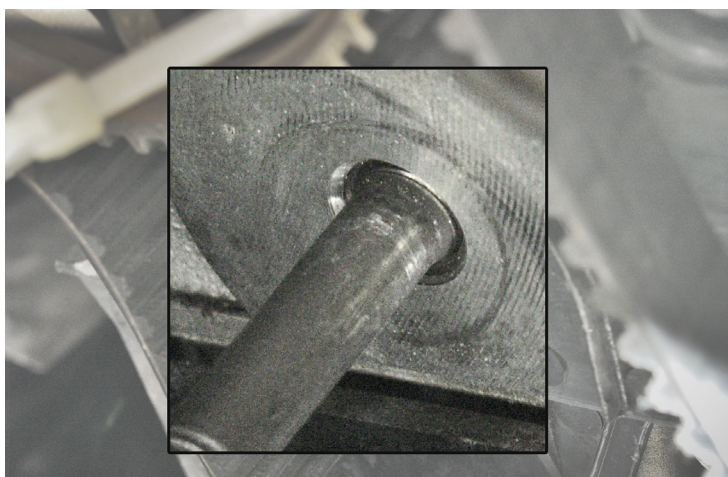
Fig. 2: Este bine înșurubat

În cazul montării rolei întinzătoare 531 0203 20, asigurați-vă că filetul (M10) șurubului a pătruns complet și capătul acestuia este aliniat cu blocul motor. Filetul nu are voie să iasă din bloc (vezi Fig. 2).

Asigurați-vă că filetul șurubului a pătruns complet în blocul motor! Poziționarea șurubului altfel decât este recomandat poate duce la funcționarea incorectă a rolei întinzătoare!

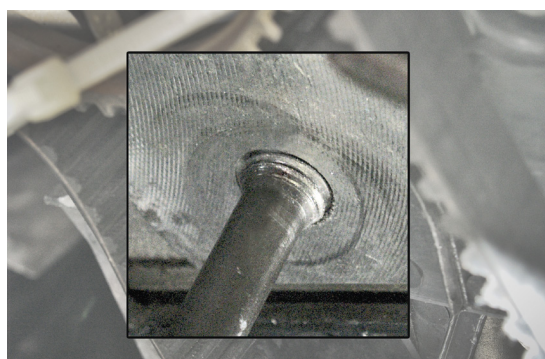
În cazul în care filetul (M10) șurubului nu a pătruns complet în blocul motor (vezi Fig. 1), rola întinzătoare nu se va alinia perfect cu acesta și se va deteriora. Strângerea întinzătorului pe porțiunea filetată a șurubului ce rămâne în afară, va da impresia că, întinzătorul este fixat corect.

Funcționarea motorului generează forțe asupra rolei întinzătoare. Aceste forțe pot duce la slăbirea șurubului/întinzătorului și, implicit, la defecțiuni majore ale motorului.

Fig. 1: Nu este bine înșurubat
