## SERVICE INFO – INA 0067

# Οδηγίες τοποθέτησης για τον τεντωτήρα 531 0203 20

Κατασκευαστές: Audi, Seat, Skoda, Volkswagen

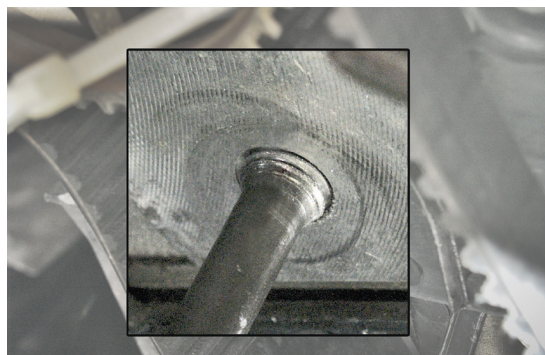
Εικόνα 1: Το μπουζόνι δεν έχει βιδωθεί πλήρως

Αν το σπείρωμα (M10) του μπουζονιού δεν έχει βιδωθεί πλήρως (δείτε Εικόνα 1), ο τεντωτήρας δεν εφάπτεται επαρκώς και σε ευθεία με την επιφάνεια του κορμού του κινητήρα και θα του προκληθεί ζημιά. Σφίγγοντας τον τεντωτήρα πάνω στο σπείρωμα που εξέρχεται από το μπουζόνι, δίνεται η εντύπωση και η αίσθηση, ότι έχει σφίξει επαρκώς.

Κατά τη διάρκεια λειτουργίας του κινητήρα, οι δυνάμεις που δημιουργούνται στον τεντωτήρα προκαλούν της χαλάρωση του συνόλου τεντωτήρα – μπουζονιού, κάτι το οποίο οδηγεί σε πολύ σοβαρή ζημιά του κινητήρα.

Κατά τη τοποθέτηση του τεντωτήρα 531 0203 20, θα πρέπει να σιγουρευέστε ότι το σπείρωμα (M10) του μπουζονιού, είναι πλήρως βιδωμένο μέσα στον κορμό του κινητήρα. Το σπείρωμα, δε θα πρέπει να εξέρχεται από τον κορμό (Δείτε την Εικόνα 2).

Πρέπει να σιγουρευτείτε ότι το σπείρωμα του μπουζονιού βρίσκεται σε ευθεία ή ακόμα και εντός, του κορμού του κινητήρα! Αν το μπουζόνι βρίσκεται σε οποιαδήποτε διαφορετική θέση, είναι σίγουρο ότι αυτό θα προκαλέσει τη δυσλειτουργία του τεντωτήρα!
