## SERVICE INFO – INA 0067

# Monteringsanvisningar för spännrulle 531 0203 20

Best.nr.: 531 0203 20

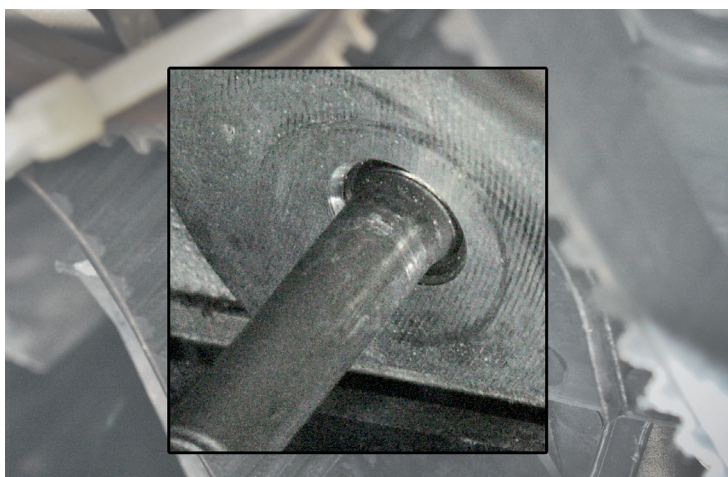
Bild 2: Pinnbulten är korrekt inskruvad

Vid montering av spännrulle 531 0203 20 måste man se till att gängan (M10) hos pinnbulten är helt inskruvad och i höjd med motorblocket. Gängen får inte synas (se bild 2)

Se ovillkorligen till att pinnbultens gängor är inskruvade så att de avslutas i höjd med motorblocket! Alla andra lägen hos pinnbulten kan leda till felaktig funktion hos spännrullen!

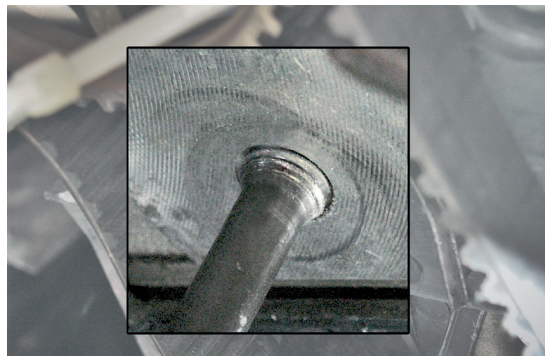
Bild 1: Pinnbulten felaktigt inskruvad

Om pinnbulten (M10) inte är korrekt inskruvad (se bild 1), kommer inte spännrullen att ligga an mot motorblocket med hela sin yta och kommer därmed att skadas. Pinnbulten dras åt in i spännrullen och ger ett intryck av att den är fast åtdragen.

Då motorn är igång och genom de stora krafterna som verkar på spännrullen, kan då pinnbulten lossna. Korrekt funktion hos spännrullen kan därefter inte garanteras.
