## SERVİS BÜLTENİ

# 530 0171 10 Triger Kiti ve 530 0771 30 Su Pompası Kitindeki 531 0203 20 Gergi Rulmanı ile İlgili Montaj Talimatları

**Araç Üreticisi:** Audi, Seat, Skoda, VW

**Motor:** 1.6, 2.0, 2.0i

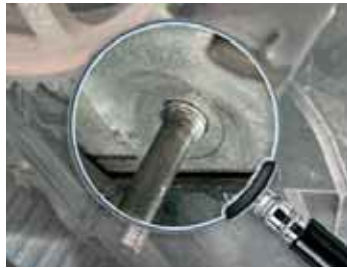
Şekil 1: Saplama doğru şekilde takılmamış.

Motor çalışırken gergi rulmanında ortaya çıkan kuvvet saplama/gerginin gevşemesine ve dolayısıyla büyük motor hasarına neden olabilir

Eğer saplama üzerindeki diş (M10) tamamen yerleşmemiş ise (Şekil 1) gergi rulmanı motor bloğunun yüzeyi ile hizalanmaz ve bu yüzden hasara neden olur. Gerginin, saplamanın çıkıntılı diş kısmı üzerinde sıkılması gerginin doğru şekilde kenetlendiğini gösterecektir.

**⚠** Saplamanın motor bloğuyla aynı hizada veya altında olmasını sağlayın!  
Eğer saplama başka bir konumda ise (çıkıntı varsa) gergi rulmanı arızalanabilir!

531 0203 20 gergi rulmanını yerleştirirken saplama üzerindeki dişin (M10) tamamen içeri girdiğinden ve motor bloğu ile aynı hizaya geldiğinden emin olmalısınız. Diş bloğa göre çıkıntı yapmamalıdır (Şekil 2).

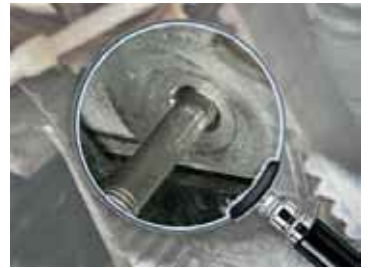
Şekil 2: Saplama doğru şekilde takılmış.

Kamı döndürmek ve dişli kayışı germek için lütfen 6mm altıgen alyan anahtarı kullanın.
