# SERVICE-INFO

## Risiko for forveksling af strammeruller 531 0054 30 og 531 0626 30 og 531 0525 30

Status af 03.2011  
**INA 0069**

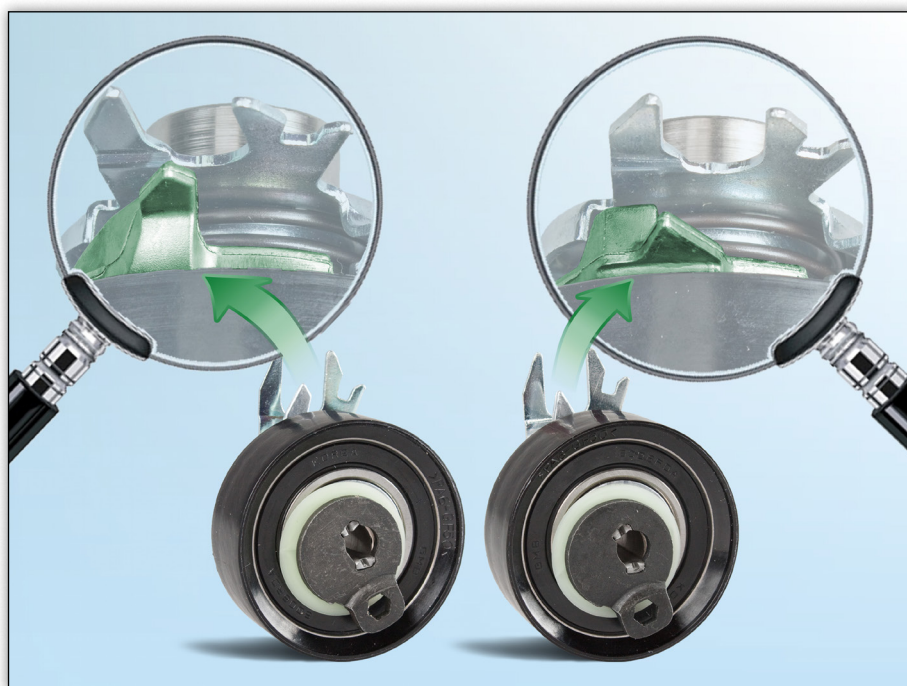
**Figur 2:** Forskelle i strammerulle 531 0252 30 (til venstre) og 531 0525 30 (til højre)

Den eneste forskel er indikationen af begge styreruller og dens placering (se figur)

Begge ruller er, teknisk set, forskellige, hvor strammerulle 531 0252 30 har en større spændingskraft og arbejdsområde end strammerulle 531 0525 30.

En forveksling af styrerulle kan resultere i remmens svingning og at tandremmen springer over med en tand. Derefter kan man ikke udelukke deraf følgende beskadigelse af motoren.

Inden montering af strammerullen skal man ubetinget overholde det rigtige komponentnummer. Som følge af lignende numre er der en høj risiko for forveksling.
