## Κίνδυνος σύγκυσης των τεντωτήρων με κωδικούς 531 0252 30 και 531 0525 30

Έκδοση 03.2011

**INA 0069**

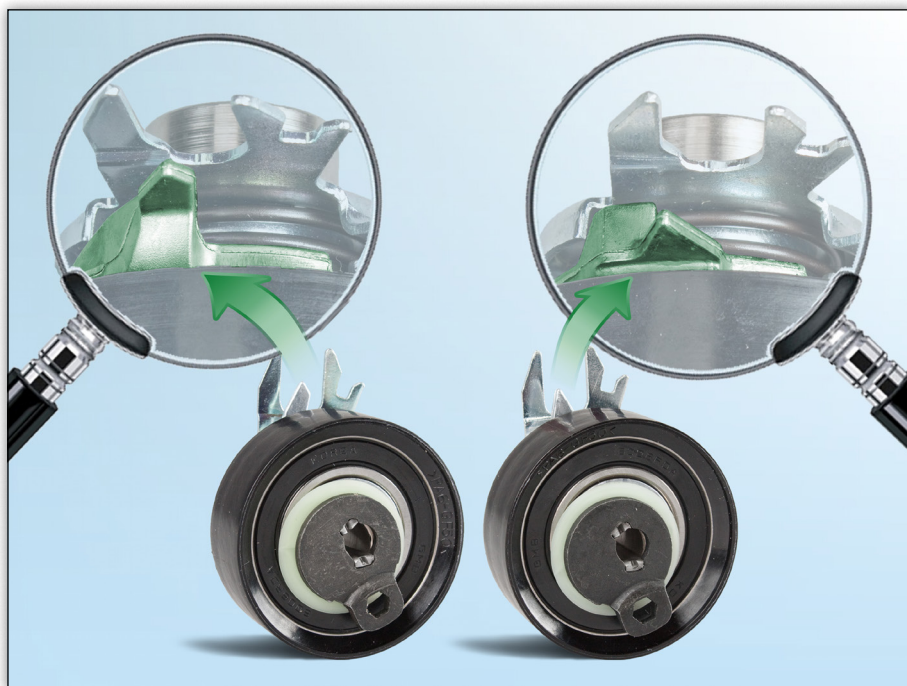
**Εικόνα :** διαχωρισμός μεταξύ των τεντωτήρων 531 0252 30 (αριστερά) και 531 0525 30 (δεξιά)

Μόνο οι δείκτες των δυο τροχαλιών και η ευθυγράμμιση τους (δείτε την εικόνα) είναι διαφορετικοί.

Παρόλα αυτά από τεχνικής πλευράς οι δύο τεντωτήρες είναι πολύ διαφορετικοί. Ο τεντωτήρας 531 0252 30 έχει υψηλότερη δύναμη τάνυσης και μεγαλύτερο εύρος λειτουργίας από τον 531 0525 30.

Η εναλλαγή των δυο εξαρτημάτων μπορεί να οδηγήσει σε ταλαντώσεις, προκαλώντας έτσι τον οδοντωτό ιμάντα να «πηδήξει δόντι». Αυτό μπορεί να οδηγήσει ακόμα και σε καταστροφή του κινητήρα.

Πριν την τοποθέτηση των εξαρτημάτων πρέπει να εξασφαλιστεί ότι ο κωδικός είναι σωστός. Η ομοιότητα μεταξύ των δύο αυξάνει το ρίσκο σύγκυσης και την πιθανότητα ζημιάς!
