## SERVICE INFO – INA 0069

# Utförande hos spännrulle 531 0252 30 och 531 0525 30

## Förväxlingsrisk

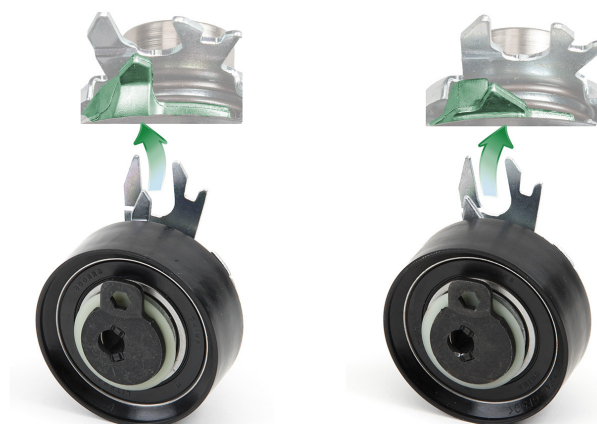
Bild 1: Vänster - spännrulle 531 0252 30, höger spännrulle 531 0525 30

Inte nog med att deras beställningsnummer är snarlika, dessutom uppvisar de nästan inga synliga skillnader. Endast visaren och dess placering skiljer sig åt hos de båda spännrullarna (Bild 1).

Hos spännrulle 531 0252 30 och 531 0525 30 finns risk för förväxling.

Som följd av förväxling mellan spännrullarna kan det medföra svängningar uppstår i kuggremmen, samt även att den hoppar över. Som följd därav kan man inte utesluta motorskador.

Före montering måste man se till att reservdelsnumret är korrekt. Som följd av likheterna hos numren finns stor sannolikhet för förväxling.

Även om de synbart är mycket lika, är den tekniska skillnaden mycket stor. Spännrulle 531 0252 30 har högre spännkraft och ett större driftsintervall än spännrulle 531 0525 30.

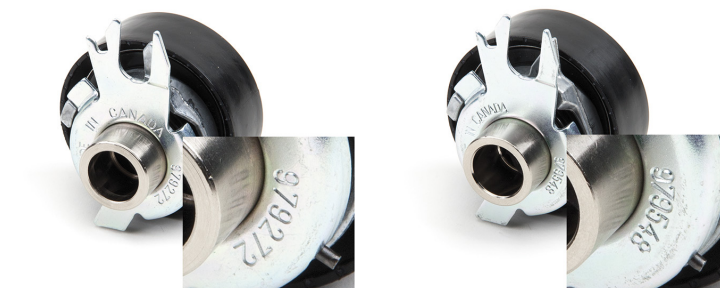
Förutom detta kan rullarna skiljas åt genom de tryckta numren (Bild 2) på baksidan:

| Beställningsnumret | Tryckt nummer |
| 532 0252 30 | 979272 |
| 532 0525 30 | 979548 |

Bild 2: Vänster - spännrulle 531 0252 30, höger spännrulle 531 0525 30
