## SERVICE INFO – INA 0156

# Rolele de tensionare 531 0264 10 și 531 0780 10

**Înainte de instalare, nu uitați să verificați șurubul cu cep de pe partea dinspre motor**

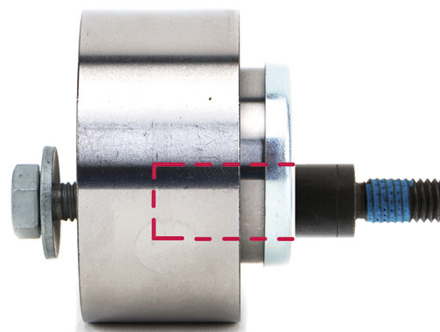
Fig. 4: Rolă de tensionare cu cep și șurub de fixare în poziție instalată

În cazul în care șurubul cu cep este slăbit, acesta trebuie să fie strâns din nou cu un dispozitiv adecvat la cuplul de strângere specificat.

Neîndeplinirea acestei cerințe poate duce la deteriorarea curelei dințate. În cel mai rău caz, acest lucru poate provoca la rândul său defecțiuni la motor.
