## SERVICE INFO – INA 0162

# התקנה נכונה של משאבות מים

## התקנה ללא הוספת חומרי אטימה נוספים

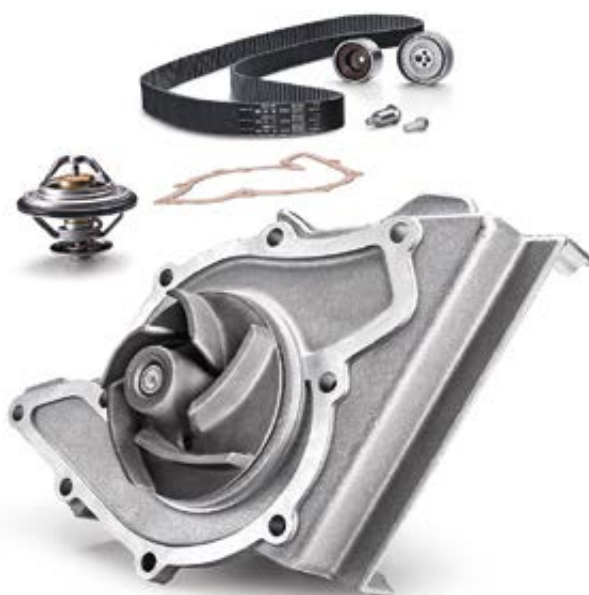
תמונה 2: סט משאבת מים עם אטם נייר שטוח

בטרם הידוק משאבת מים חדשה, יש לנקות את שטח האטימה באמצעות מרית (שפכטל) או בד שמיר עדין (נייר ליטוש).

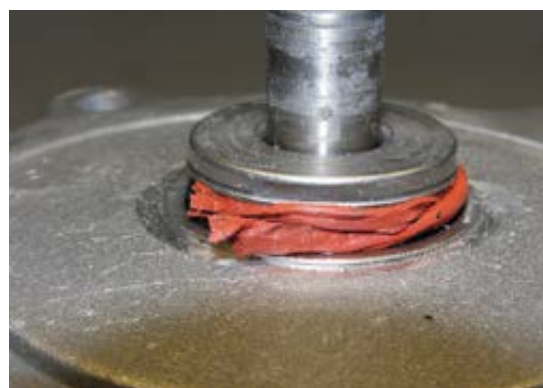
תמונה 1: משאבת מים עם שארית אטם נוקשה על הציר בין בית המשאבה לשבשבת (אימפלר אשר התפרק)

כאשר אטימת המשאבה נעשית באמצעות אטם נייר שטוח או אטם מסוג טבעת "או" (אורינג), אין להוסיף שום חומר אטימה נוסף במהלך ההתקנה.

במידה ומורחים חומר אטימה נוסף למשאבה הוא יוצר מעין "חוט" מחומר האטימה בחלק הפנימי של יציקת המשאבה, ה"חוט" הזה ניתק משאר חומר האטימה בעת זרימתו של נוזל הקירור ונתפסת בין הציר המסתובב של המשאבה ובית המשאבה ואף מגיע אל השבשבת (אימפלר). לחץ מערכת נוזל הקירור, מאלץ את שאריות חומר האטימה לנוע אל האטם המכני של הציר המסתובב (ראה תמונה 1) וגורם לכשל ברכיב זה.
