## SERVICE INFO – INA 0182

# Συχνή αιτία ζημιάς του συστήματος χρονισμού Μεγάλο κενό στα ρουλεμάν της αντλίας νερού

Κινητήρες: 1.4 16V, 1.6 16V

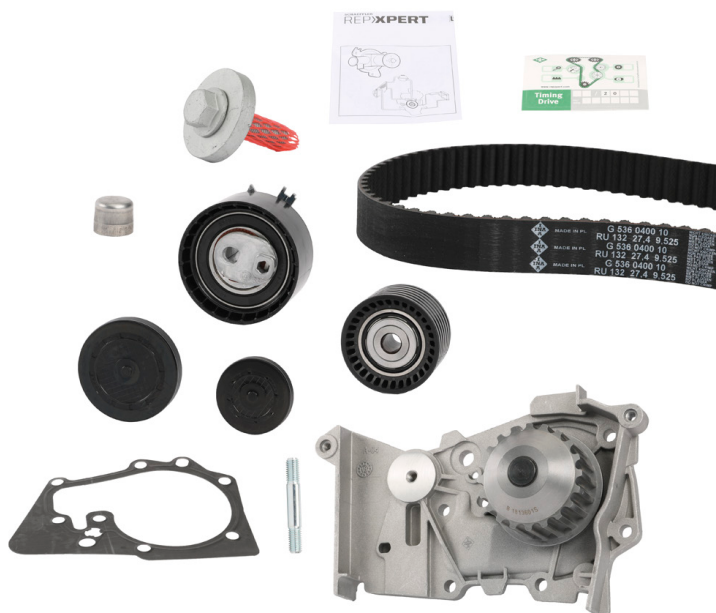
530 0640 30 — Αντλία νερού μαζί με το κιτ χρονισμού με ιμάντα

Στις περιπτώσεις που η αντλία νερού αντικαθίστανται σε διαφορετικό χρόνο από το σύστημα χρονισμού, παρουσιάζονται μεγάλα κενά στα ρουλεμάν της και αυξάνονται ραγδαία. Σαν αποτέλεσμα, τα πλευρικά σημεία του ιμάντα χρονισμού, δέχονται έντονη αντίθετη δύναμη από τα γρανάζια και τους οδηγούς τους, με αποτέλεσμα να φθαρούν αυτά και κατ' επέκταση και ο ιμάντας. Κάποια κομμάτια μπορεί να αποκολληθούν και να καταστρέψουν άλλα εξαρτήματα του συστήματος χρονισμού με ιμάντα.

Για τον λόγο αυτόν, η Schaeffler Aftermarket προσφέρει τα κιτ χρονισμού με ιμάντα μαζί με την σωστή εφαρμογή της αντλίας νερού.

Με σκοπό να αποφευχθούν επιπλέον κόστη αργότερα, θα πρέπει κάθε φορά που αντικαθίστανται εξαρτήματα του συστήματος χρονισμού με ιμάντα, να αντικαθίστανται πάντα και η αντλία νερού.
