## Service-Info

# Montagepin valt weg

## Automatische spanarmen in de hulpaggregaataandrijving

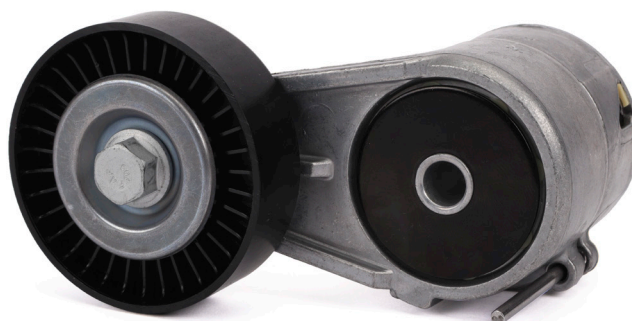
De montagepin (Afbeelding 1) valt weg bij de gewijzigde uitvoeringen (Afbeelding 2). Daardoor is de veer die de multiriem later op zijn opgegeven spanning houdt, voor de inbouw nagenoeg spanningsvrij.

Afbeelding 1: Voorbeeld van een oude uitvoering met montagepin

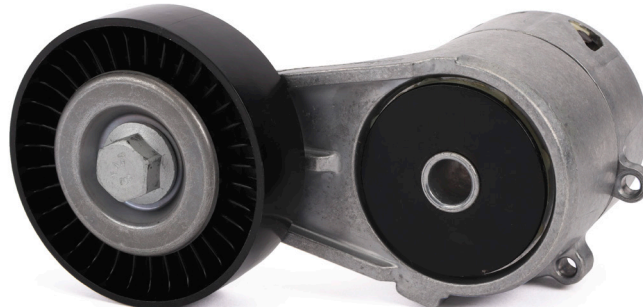
Afbeelding 2: Voorbeeld van een nieuwe uitvoering zonder montagepin

Om het plaatsen van de multiriem te vergemakkelijken, kan bijv. een afsteekdoorn van de juiste diameter worden gebruikt.

Beide uitvoeringen voldoen aan de technische specificaties en kunnen zonder beperking worden gebruikt. In de overgangstijd kunnen we gemengde voorraden hebben.
