## SERVICE INFO – INA 0189

# Τεντωτήρες 531 0535 20 και 531 0819 10

## Προσέξτε τη σωστή διάταξη εγκατάστασης

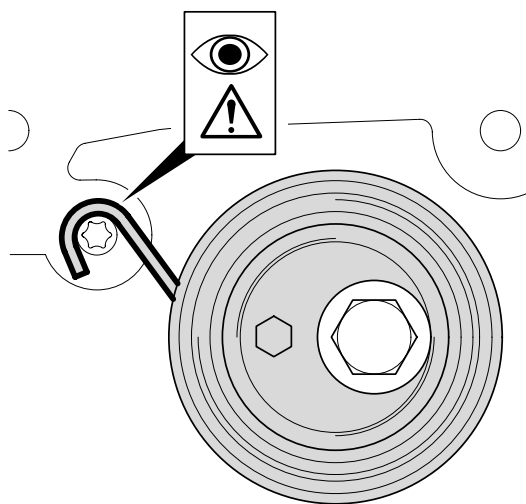
Εικόνα 1: Σωστή τοποθέτηση του ελατηρίου τάνσης στη βίδα συγκράτησής του

Για το λόγο αυτό φροντίστε να εξασφαλίσετε ότι η τροχαλία του τεντωτήρα, έρχεται σε πλήρη επαφή με την επιφάνεια τοποθέτησής του (Εικ. 2, αριστερά) και ότι το άκρο του ελατηρίου τάνσης, είναι σωστά αγκιστρωμένο πάνω στη βίδα συγκράτησής του (Εικ. 1).

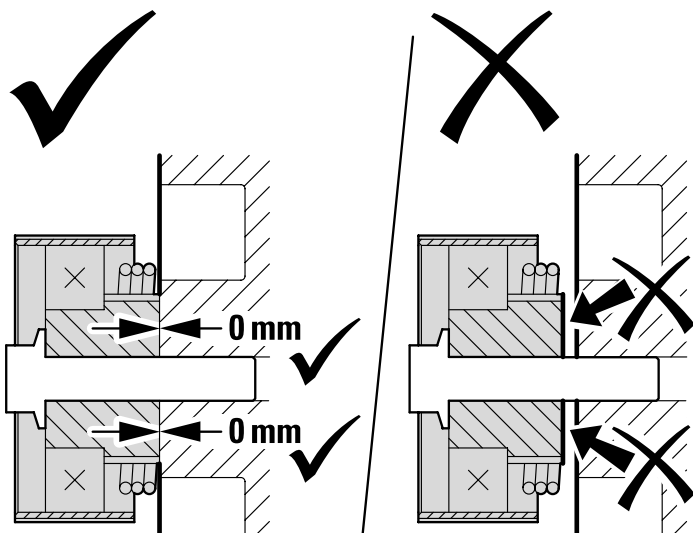
Εικόνα 2: Αριστερά - Ο εσωτερικός κύλινδρος προσαρμογής του τεντωτήρα, έρχεται σε πλήρη επαφή με την επιφάνεια τοποθέτησης του στη πλευρά του κινητήρα  
Δεξιά - Ο εσωτερικός κύλινδρος προσαρμογής του τεντωτήρα, ΔΕΝ έρχεται σε πλήρη επαφή με την επιφάνεια τοποθέτησης του στη πλευρά του κινητήρα

Κατά την εγκατάσταση, το ελατήριο του τεντωτήρα, μπορεί να στριμωχτεί πίσω από την επιφάνεια τοποθέτησης του. Ως εκ τούτου, δεν κάθεται πλέον σωστά στην επιφάνεια τοποθέτησης της πλευράς του κινητήρα (Εικ. 2, δεξιά). Η τροχαλία του τεντωτήρα δεν είναι παραλληλισμένη με τα υπόλοιπα εξαρτήματα και ο οδοντωτός ιμάντας χρονισμού, δεν έχει ευθυγραμμιστεί.

Μετά την εγκατάσταση των εξαρτημάτων του συστήματος χρονισμού, βεβαιωθείτε ότι έχετε ελέγξει τη σωστή ευθυγράμμιση του οδοντωτού ιμάντα.
