Sayı no. 01/2020

OX 183/5D ve OX 183/5D1 yağ filtresi elemanlarının birbiriyle karıştırılma riski

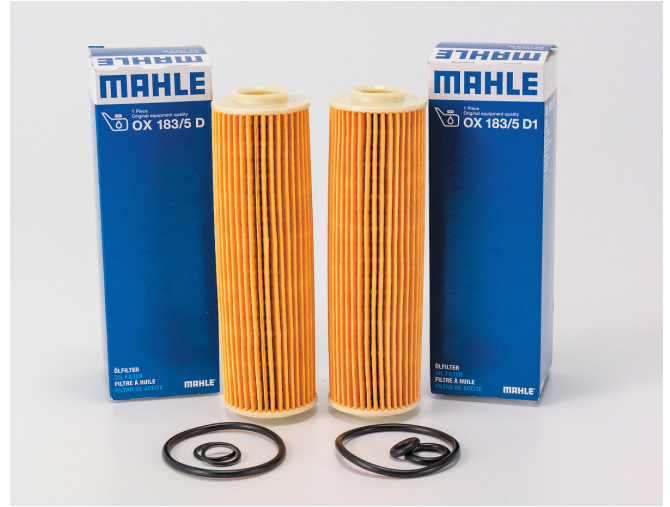
Resim 1: İlk bakışta, iki model de aynı gibi görünmektedir

Resim 2: Solda OX 183/5D'nin ince contaları, sağda OX 183/5D1'in kalın contaları

Resim 3: Yağ filtresi kapağının mandreline monte edilmiş contalar

Yağ filtresi elemanının montajı sırasında, araç atamasına ilişkin tam sınırlamaya dikkat edilmelidir. Hasarları önlemek için, prensip olarak tüm yeni contalar montaj işleminden önce temiz motor yağı ile yağlanmalıdır!
