Blue Print ADG030148, ADG030149, ADG030150

Aplicaciones:
BMW MINI 1.4DT/1.6i 2001>2006l

SUSTITUCIÓN DEL KIT DE EMBRAGUE DEL BMW MINI

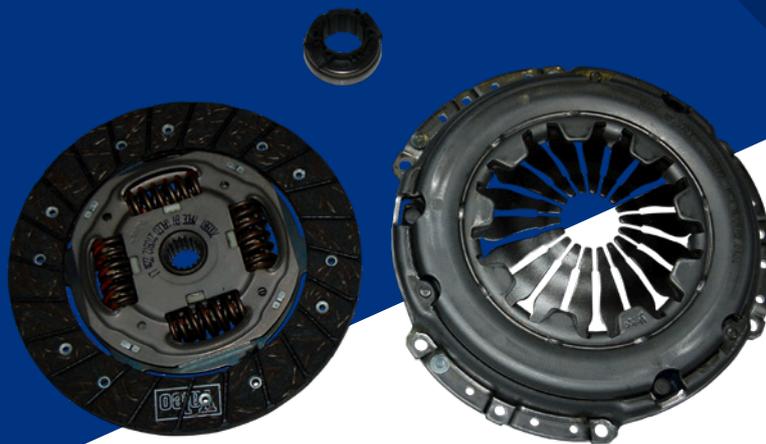
Hemos averiguado que la causa del problema puede ser una grieta de la horquilla de embrague, ya que la horquilla instalada en este modelo se puede fracturar y doblar durante el funcionamiento, lo que impide un desembrague completo.

Se recomienda limpiar y examinar minuciosamente la horquilla cuando se cambia en el embrague. Es recomendable poner una nueva horquilla cuando se cambia el embrague, ya que el problema en las horquillas es recurrente en los MINI. Dado que se requieren unas seis horas y media para completar la sustitución del embrague, no querría hacer dos veces el trabajo en el mismo vehículo.

BMW dispone de esta horquilla. Blue Print también recomienda renovar los cojinetes y el perno sobre los cuales pivota la horquilla.

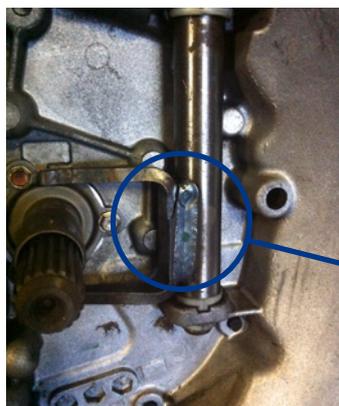
HORQUILLA FRACTURADA
