Blue Print ADG030148, ADG030149, ADG030150

Applicazioni:
BMW MINI 1.4DT/1.6i 2001>2006i

SOSTITUZIONE KIT FRIZIONE BMW MINI

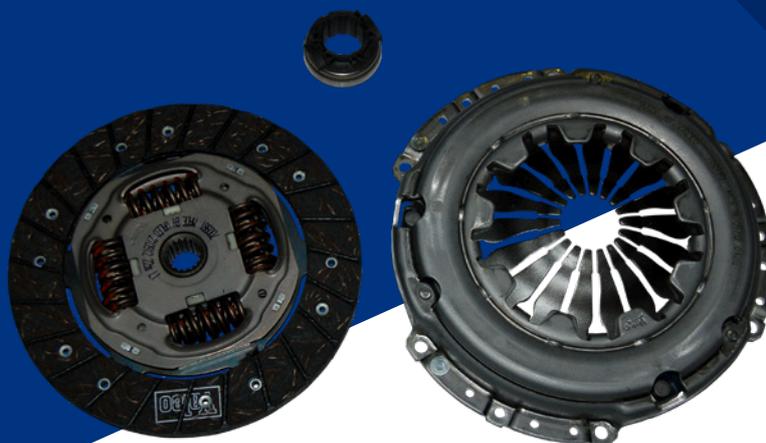
Si è riscontrato che la causa possa essere una crepa sulla forcella frizione. Essendo crepata, quest'ultima flette e durante il funzionamento non permette alla frizione di disinnestarsi completamente. I sintomi sono: slittamento della frizione, vibrazione della frizione e difficoltà di inserimento marce.

Si consiglia di sostituire la forcella di rilascio durante il processo di rimozione della frizione. È buona norma sostituire la forcella durante la sostituzione della frizione in quanto ciò è un problema comune per il veicolo MINI. La sostituzione della frizione dovrebbe prevedere circa 6.5 ore di manodopera.

Blue Print inoltre raccomanda le boccole ed nella quale lavora la forcella.

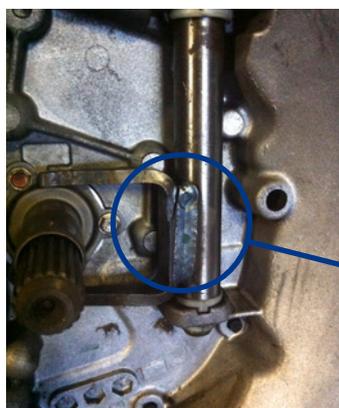
FRATTURA DELLA FORCELLA
